## การสอบสวนโรค

## Outbreak Investigation

การสอบสวนอุบัติเหตุจากรถบรรทุกโดยสารชนรถพ่วง  
ฉีกแฉกไฟแดงแห่งหนึ่งในจังหวัดนครราชสีมาInvestigation of a mass casualty traffic injury of a double-decker tourist bus  
rammed into a trailer lorry at an intersection  
in Nakhon Ratchasima Province, Thailandธนันท์ จิวระโมนัยกุล<sup>1</sup>Thananan Jivaromonaikul<sup>1</sup>กาญจนา ชัยวรรณ<sup>2</sup>Kanchana Chaiyawan<sup>2</sup>ฟารุค ปิริยาสาน<sup>3</sup>Farooq Piriyaasart<sup>3</sup>รัชฎาภัช ลำเนา<sup>4</sup>Rutchayapat Samphao<sup>4</sup>ภาวินี ดวงเงิน<sup>4</sup>Pawinee Doung-Ngern<sup>4</sup><sup>1</sup>กองโรคไม่ติดต่อ กรมควบคุมโรค<sup>1</sup>Division of Noncommunicable Diseases,  
Department of Disease Control<sup>2</sup>สำนักงานป้องกันควบคุมโรคที่ 9 นครราชสีมา  
กรมควบคุมโรค<sup>2</sup>Office of Disease Prevention and Control  
Region 9 Nakhon Ratchasima, Department  
of Disease Control<sup>3</sup>โรงพยาบาลสุโข-ลก  
สำนักงานปลัดกระทรวงสาธารณสุข<sup>3</sup>Sungai - Golok Hospital, Office of the

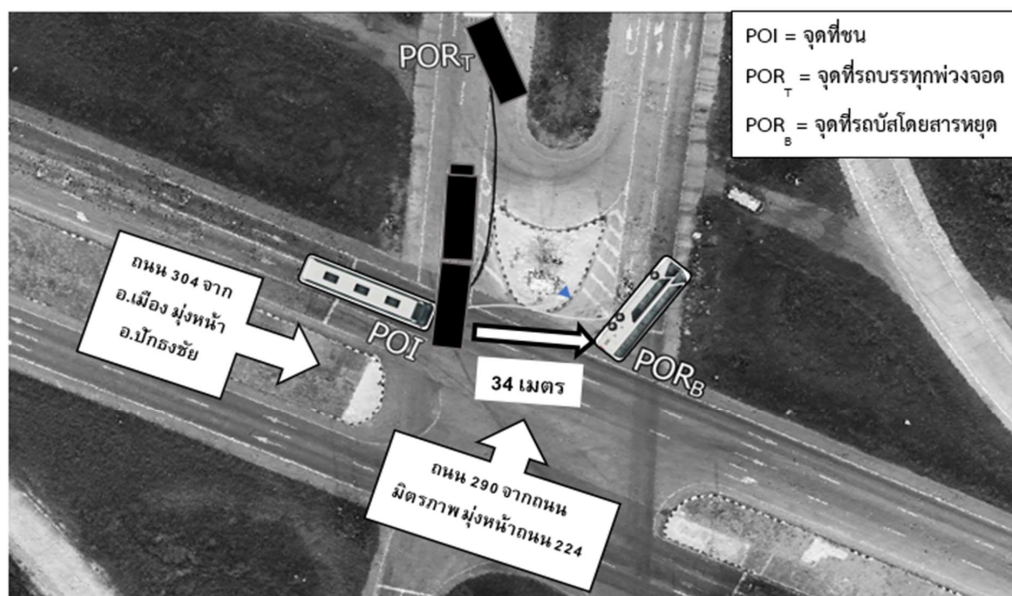
จากการตรวจสอบสัญญาณ GPS รถบัสเดินทางตั้งแต่วันที่ 25 กันยายน 2563 และเดินทางอยู่ในจังหวัดกาฬสินธุ์จนถึงเวลา 17.16 น. สัญญาณ GPS ได้ขาดหายไป ถึงจุดนัดหมายตำบลแห่งหนึ่งในจังหวัดร้อยเอ็ดเวลา 21.30 น. ชั่วคราวเวลานัดหมาย 90 นาที จากนั้นมุ่งหน้าจังหวัดชลบุรี คนขับรถบัสได้จอดแวะพักและสลับกันขับเป็นระยะทุก 30-60 นาที โดยพักครั้งละ 5-10 นาที ต่อมาเกิดอุบัติเหตุบริเวณสี่แยกไฟแดงจุดตัดถนน 304 และ 290 สัญญาณไฟขณะเกิดเหตุเปิดเป็นไฟกระพริบหมายถึงให้ผู้ขับชะลอความเร็วรถคันอื่นก่อนข้ามแยก คนขับรถบรรทุกแจ้งว่าได้หยุดรถก่อนขับรุดผ่านทางแยกดังกล่าวและขับผ่านทางแยกเมื่อไม่เห็นรถคันอื่นแต่ขณะขับรถเกือบพ้นทางแยกแล้วไม่เห็นรถบัสคันดังกล่าวแต่รู้สึกว่ารถพ่วงท้ายโดนชนจึงจอดรถและพบว่ารถบัสโดยสารพลิกคว่ำ ภาพจำลองเหตุการณ์ขณะเกิดเหตุดังในภาพที่ 1

ภาพที่ 1 ภาพจำลองเหตุการณ์ขณะและหลังการเกิดอุบัติเหตุ

Figure 1 Simulated scene during and after the accident
