## Outbreak Investigation

## กรณีรถไฟชนรถบัสพนักงานบริษัท บริเวณทางลัดผ่าน จังหวัดฉะเชิงเทรา

## Mass accident investigation: A case of a train hit a bus carrying company employees at passage area, Chachoengsao Province

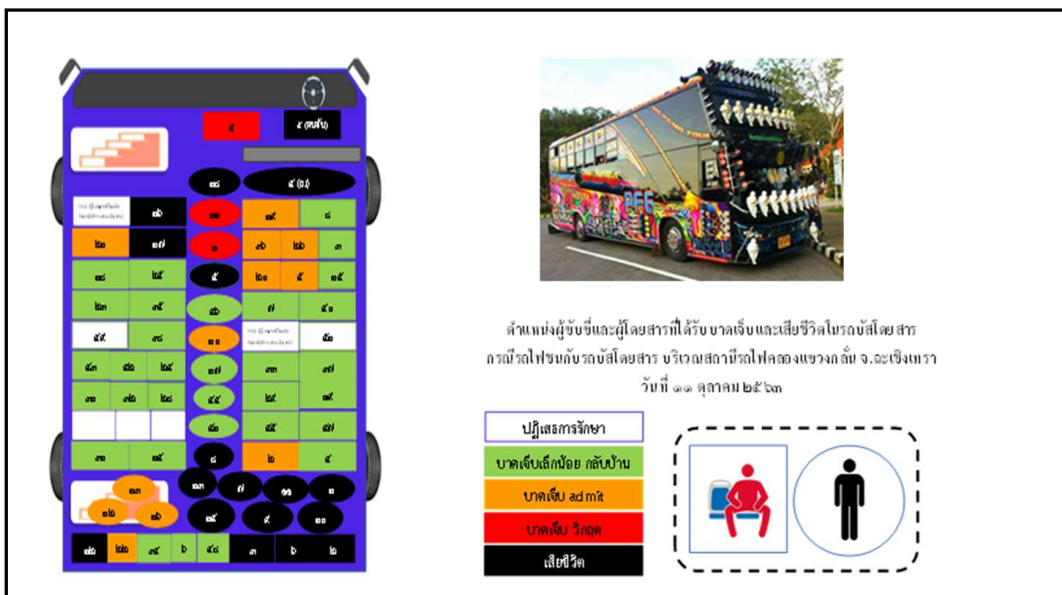
ภาพที่ 1 แผนผังแสดงตำแหน่งที่นั่งภายในรถบัสโดยสาร  
Figure 1 Diagram showing the seating positions inside the bus

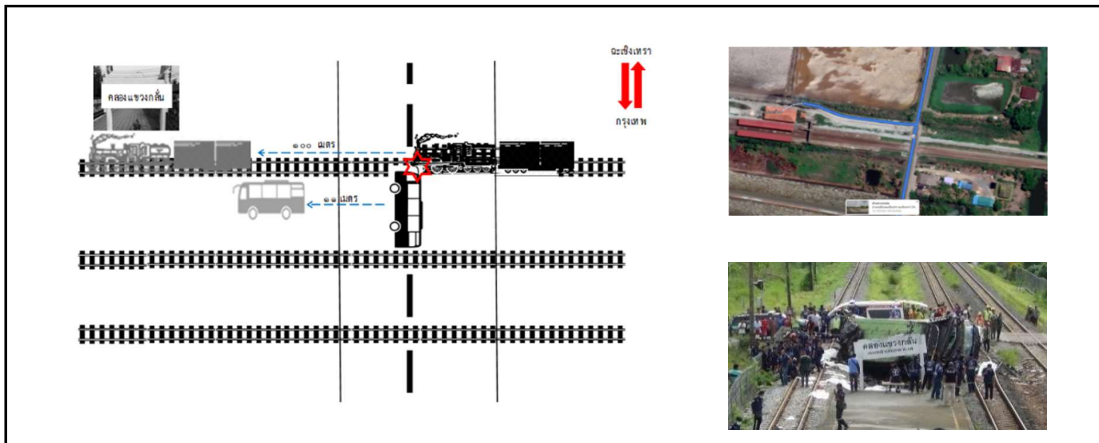
ด้านขวาไปกระแทกกับตู้บรรทุกสินค้าของรถไฟ และรถบัสโดยสารทรงระหว่างรางรถไฟที่ 2 และ 3 ที่มีความต่างระดับลึก 1 เมตร ห่างจากจุดชน 11 เมตร ส่วนขบวนรถไฟหยุดห่างจากจุดชน 100 เมตร ทำให้มี ผู้เสียชีวิตในที่เกิดเหตุ 17 ราย และมีผู้ได้รับบาดเจ็บ หลายราย หลังเกิดเหตุ เวลา 08.16 น. นายสถานีรถไฟ ผู้เห็นเหตุการณ์ได้โทรแจ้ง 1669 ศูนย์สั่งการจังหวัด จะเชิงเทรา เวลา 08.30 น. ทีมกู้ภัยสมาคมสงเคราะห์ การกุศล จะเชิงเทรา ทีมกู้ชีพโรงพยาบาลเกษมราษฎร์ จะเชิงเทรา ทีมกู้ชีพ โรงพยาบาลบ้านโพธิ์ เวลา 08.46 น. ทีมกู้ชีพโรงพยาบาลพุทธโสธรร่วมเข้าช่วยเหลือ ผู้ประสบเหตุ โดยได้มีการนำส่งผู้บาดเจ็บที่โรงพยาบาล พุทธโสธร จำนวน 18 ราย (นอนพักรักษาตัว 10 ราย และ กลับบ้าน 8 ราย) โรงพยาบาลคลองเขื่อน จำนวน

ภาพที่ 2 ภาพจำลองเหตุการณ์ กรณีรถไฟชนรถบัสโดยสารพนักงานบริษัท บริเวณทางลัดผ่าน จ.ฉะเชิงเทรา  
**Figure 2** A simulation of an incident where a train hit a company bus carrying employees at a passage area in Chachoengsao Province
