ปรับปรุงคุณภาพกระบวนการปลูกขนกำมะหยี่ ในบริษัทผู้ผลิตชิ้นส่วน  
ยางขอบกระจกรถยนต์ ด้วยหลักการซิกส์ซิกมา  
Improvement of Flocking Process for Automotive  
Window Frame Rubber Manufactures Based on Six Sigma Principle

วีระวัฒน์ อินนุพัฒน์ และสุภาพร คูพิมาย

หลักสูตรบริหารธุรกิจมหาบัณฑิต มหาวิทยาลัยเทคโนโลยีราชมงคลธัญบุรี

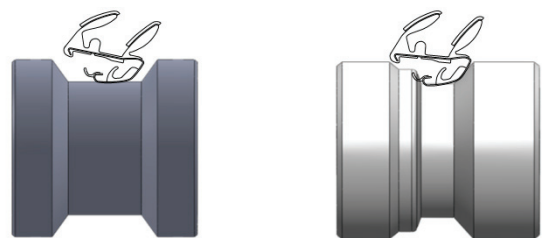
ภาพ 3 เปรียบเทียบรูปแบบของ Roller ลำเลียงชิ้นงาน ก่อนและหลังการแก้ไข

ปัญหาที่เกิดจาก Roller ลำเลียงชิ้นงานมีความไม่เหมาะสมทำให้ชิ้นงานเคลื่อนที่ไม่เสถียร จึงทำการประชุมร่วมกันภายในหน่วยงานเพื่อทำการออกแบบ ชุด Roller ที่ใช้สำหรับลำเลียงชิ้นงานรูปแบบใหม่ซึ่งออกแบบให้มีส่วนเว้าส่วนโค้งรองรับกับตัวชิ้นงานเพื่อให้การเคลื่อนที่ของชิ้นงานเกิดความเสถียร

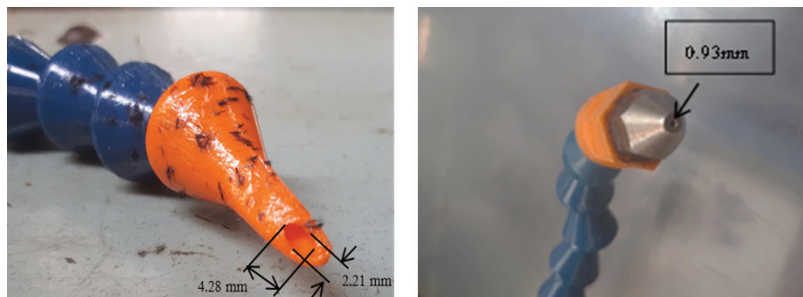
ปัญหาที่เกิดจากขนาดของท่อลมเป่าชิ้นงาน ไม่เหมาะสมเนื่องจากขนาดรูของท่อลมมีขนาดใหญ่ ทำให้เกิดการกระจายตัวของลมในบริเวณกว้าง จึงได้ทำ

ภาพ 4 เปรียบเทียบขนาดของรูท่อเป่าลมชิ้นงาน ก่อนและหลังการแก้ไข

การเปลี่ยนชุดหัวลมเป่าชิ้นงานเพื่อลดขนาดของรูทางออกของลมที่เป่าบริเวณร่องชิ้นงาน โดยทำการเปลี่ยนจากขนาด 2.21 mm เป็น 0.93 mm

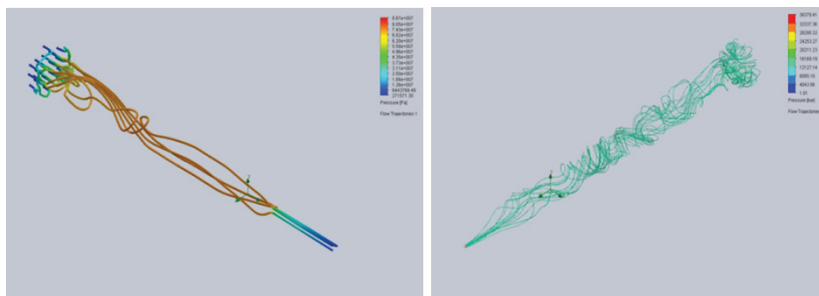
ภาพ 5 แสดงผลจากการวิเคราะห์ Flow ของลมภายในท่อ ก่อนและหลังการแก้ไขด้วย Simulation Software

จากภาพที่ 5 หลังจากทำการเปลี่ยนขนาดของท่อลมจะเห็นได้ว่าการไหลของลมภายในท่อมักมีการกระจายตัวได้ดีและสม่ำเสมอ ซึ่งจะแตกต่างจากผลก่อนการแก้ไข ซึ่งการไหลของลมภายในท่อไม่สม่ำเสมอ และเกิดการอันของลมบริเวณทางออกของปลายท่อ

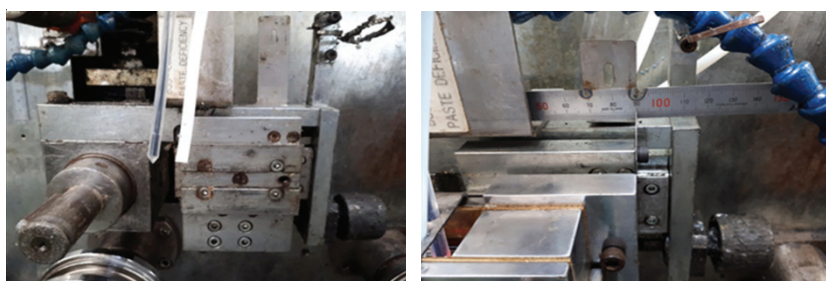
ภาพ 6 เปรียบเทียบรูปแบบของเครื่องมือวัดสำหรับควบคุมปริมาณการ ก่อนและหลังการแก้ไข

ปัญหาที่เกิดจากอุปกรณ์ที่ใช้ควบคุมปริมาณการชาร์จ ได้ทำการถอดออกและไม่ได้ใช้งานในปัจจุบันจึงทำให้การปล่อยปริมาณการในแต่ละครั้งมากน้อยไม่เท่ากัน จึงได้ทำการติดตั้ง Scale วัดเพื่อใช้ในการควบคุมปริมาณของสารที่จะทำการทดลองเพื่อหาอัตราที่เหมาะสม และเพื่อควบคุมให้การปล่อยสารออกมาในปริมาณที่สม่ำเสมอ

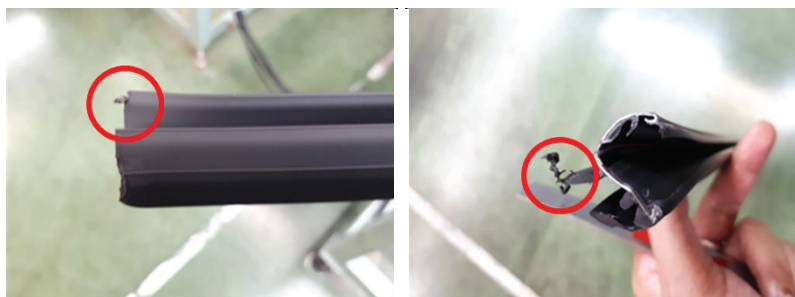
จากขั้นตอนการวิเคราะห์ที่ได้มีการตรวจสอบและได้สรุปว่าปัจจัยที่ทำให้เกิดของเสียมาจากใบมีด Cutting ไม่คมทำให้เกิดเศษจากการตัด จึงนำใบมีดมาทำการลับคม และนำมาทำการผลิต แต่ผลที่ออกมาคือการตัดปกติส่วนที่เป็นแกนเหล็กเรียบไม่มีครีบ แต่บริเวณปลายลิบของชิ้นงานยังคงมีเศษ

ภาพ 8 แสดงลักษณะของการเกิดเศษบริเวณปลายลิบของชิ้นงานทั้งสองฝั่ง

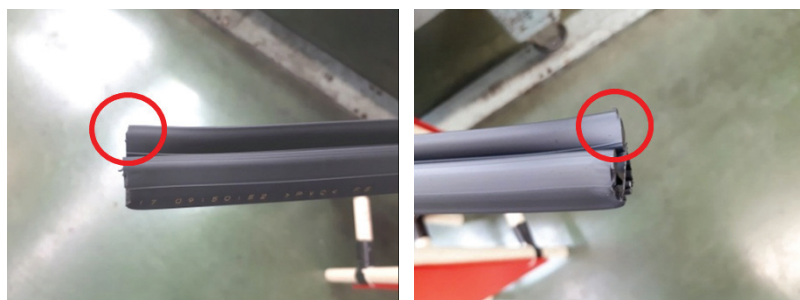
ผลที่ได้จากการแก้ไข คือ เศษที่เกิดจากการตัดลดลงอย่างเห็นได้ชัด ซึ่งเหลือแค่เศษเล็ก ๆ ที่ติดอยู่บริเวณปลายลิบ ซึ่งจะไม่ส่งผลกระทบต่อมากนัก

ภาพ 9 แสดงลักษณะของการเกิดเศษบริเวณปลายลิบของชิ้นงานทั้งสองฝั่ง

ปัญหาที่เกิดจากความหนาของใบมีดไม่เหมาะสม จึงทำการแก้ไขโดยการนำใบมีดไปทำการ Grinding ออก 0.08 mm จากเดิมที่หนา 2.03 mm เหลือ 1.95 mm

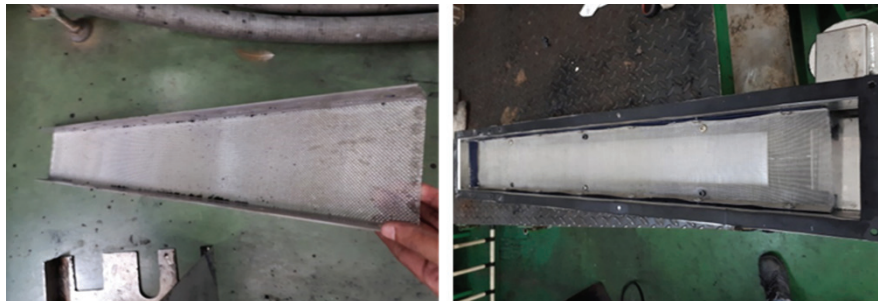
สาเหตุของปัญหาขนาดของช่องตะแกรงมีขนาดใหญ่ ทำให้ไม่สามารถดักจับเศษหรือกัมมะหยี่ที่เป็นก้อนได้ดีเท่าที่ควร จึงได้มีการประชุมและได้ข้อสรุปคือให้ทำการเปลี่ยนขนาดของตะแกรงร้อนกัมมะหยี่ให้เล็กลง จากเดิมใช้

ภาพ 10 เปรียบเทียบตะแกรงร้อนกัมมะหยี่ ก่อนและหลังการแก้ไข

ตะแกรงเบอร์ 14 ลวดเบอร์ 22 ความถี่ลวด 0.71 ขนาดช่อง 1.1 เปลี่ยนตะแกรงเป็นตะแกรงเบอร์ 25 ลวดเบอร์ 30 ความถี่ลวด 0.31 ขนาดช่อง 0.71

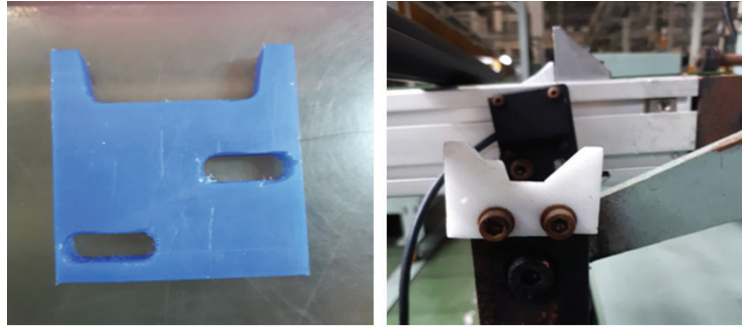
ปรับปรุงแก้ไขปัญหาชิ้นงานเคลื่อนที่ผิดตำแหน่ง ซึ่งในขั้นตอนการวิเคราะห์สรุปได้ว่าปัญหาเกิดจากการออกแบบของอุปกรณ์ไม่เหมาะสม โดยมุ่งประเด็นไปที่ชุดขายกชิ้นงานซึ่งไม่รองรับกับชิ้นงานทำให้เกิดการพลิกและเคลื่อนที่ผิดตำแหน่งไปจากเดิมทำให้ท้าวไม่ตรงจุด ผลสรุปคือจะทำการออกแบบชุดขายกงานให้เหมาะสมกับชิ้นงาน

ภาพ 12 เปรียบเทียบชุดขายงาน ก่อนและหลังการแก้ไข

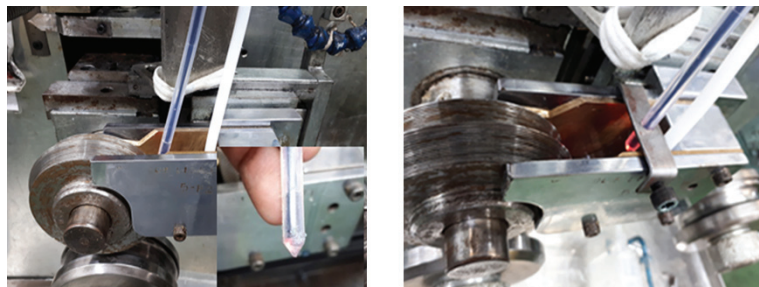
ปรับปรุงแก้ไขปัญหา Sensor ไม่ตัดการทำงาน ตามที่ได้ทำการวิเคราะห์มา ผลสรุปคือมุ่งประเด็นไปที่เกี่ยวกับความสะอาดบริเวณ Sensor ที่มีคราบขาวเกาะติดอยู่จนทำให้ Sensor อ่านค่าผิดพลาดจนไม่สามารถตัดการทำงาน เมื่อระดับความสัมผัสปลาย Sensor และอีกประเด็นหนึ่งก็คือปลายของ Sensor ที่ไปอยู่ในบริเวณขอบอ่างล้างที่มีคราบขาวเกาะอยู่อาจจะทำให้เกิดการอ่าน

ภาพ 13 เปรียบเทียบการติดตั้งอุปกรณ์ยึดตำแหน่ง Sensor ก่อนและหลังการแก้ไข

ค่าที่ผิดปกติ จึงดำเนินการแก้ไขโดยการทำความสะอาดบริเวณด้านปลายของ Sensor ไม่ให้มีคราบขาวเกาะติดและติดอุปกรณ์เพิ่มเติมเพื่อให้ตำแหน่งของ Sensor อยู่ในตำแหน่งกึ่งกลางของอ่างล้าง (ภาพ 13)

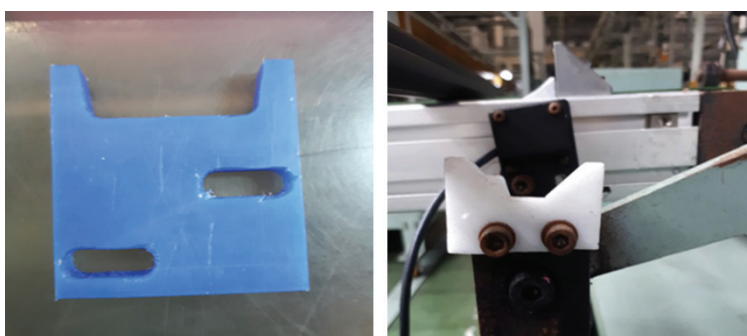
ภาพ 15 เปรียบเทียบชุดขायกงาน Sensor ก่อนและหลังการแก้ไข้

ปรับปรุงแก้ไข้ปัญหาออกแบบอุปกรณ์ไม่เหมาะสม โดยมุ่งประเด็นไปที่ชุดขायกชิ้นงานซึ่งไม่รองรับกับชิ้นงาน ทำให้วางงานไม่ตรงกับราง จากการประชุมจึงสรุปให้นำอุปกรณ์ที่ได้ออกแบบไว้มาขยายผลต่อและติดตั้งบริเวณตัวยกชิ้นงานก่อนเข้าตู้อบดังแสดงในภาพที่ 15
