การประยุกต์ใช้แนวทางคิวซีสตอรีในการปรับปรุงเพื่อลดของเสีย  
ในกระบวนการผลิตหลังคาเมทัลชีทแบบมีฉนวนพียูโฟม  
Application of QC Story for Improving Defect Reduction of  
Polyurethane Foam Insulated Metal Roofing Sheet Production

พรศิริ จงกล<sup>1</sup> และวันชนะ แก้วแสนชัย<sup>1</sup>

<sup>1</sup>สำนักวิชาวิศวกรรมศาสตร์ มหาวิทยาลัยเทคโนโลยีสุรนารี

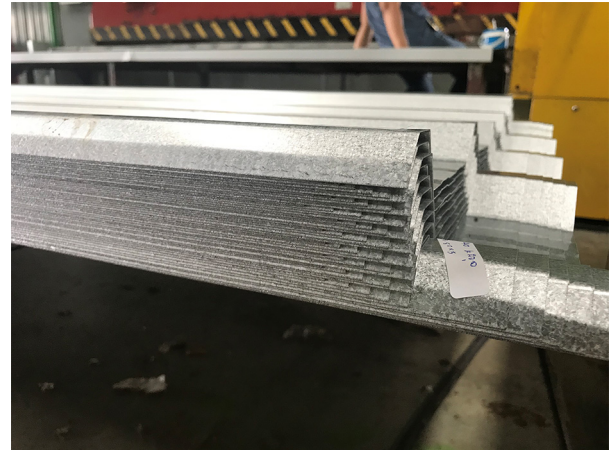
ภาพ 1 ตัวอย่างแผ่นความยาวไม่ได้ขนาด

| ลักษณะ<br>ของเสีย | จำนวน<br>ของเสียเฉลี่ย<br>ก่อนปรับปรุง<br>(เมตร/เดือน) | จำนวน<br>ของเสียเฉลี่ย<br>หลังปรับปรุง<br>(เมตร/เดือน) | สัดส่วน<br>ของเสียที่ลดลง<br>(ร้อยละ/เดือน) |
|---|---|---|---|
| ความยาวไม่ได้<br>ขนาด | 59.7 | 30 | 49.7 |

| สาเหตุหลัก | สาเหตุรอง | แนวทางการแก้ไขปัญหา |
|---|---|---|
| ด้านคน (man) | พนักงานไม่ตรวจวัดงานพนักงานตั้งค่าเครื่องผิดพลาด | ให้พนักงานตรวจวัดงานแล้วลงข้อมูลการตรวจวัดงานลงใน Check Sheet<br>ให้พนักงานปฏิบัติตามขั้นตอนการปฏิบัติงาน Work Instruction พร้อมกับทำ Training เดือนละ 1 ครั้ง |
| ด้านเครื่องจักร (machine) | เซนเซอร์อ่านค่าผิดพลาด | ให้พนักงานทำ PM เบื้องต้น โดยการทำ ความสะอาดลูกกลิ้งของเซนเซอร์ทุกวัน หลังเลิกงาน |
| | ลูกกลิ้งเซนเซอร์มีปัญหา | จ้างบริษัทภายนอกที่มีประสบการณ์ทำ PM พร้อมทำ Calibration ปีละ 1 ครั้ง |

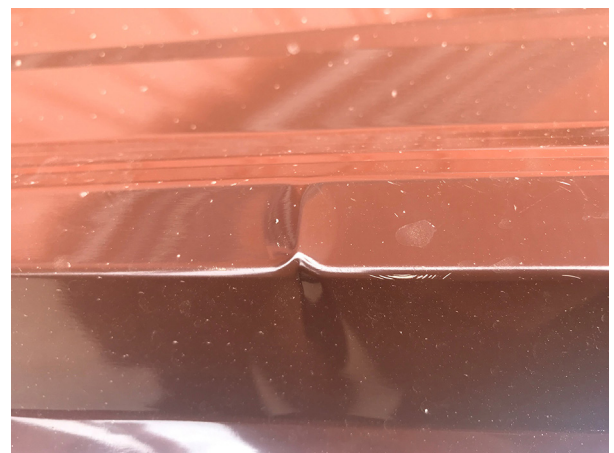
ภาพ 2 ตัวอย่างแผ่นหลังคาบุบ

| ลักษณะ<br>ของเสีย | จำนวน<br>ของเสียเฉลี่ย<br>ก่อนปรับปรุง<br>(เมตร/เดือน) | จำนวน<br>ของเสียเฉลี่ย<br>หลังปรับปรุง<br>(เมตร/เดือน) | สัดส่วน<br>ของเสียที่ลดลง<br>(ร้อยละ/เดือน) |
|---|---|---|---|
| แผ่นหลังคาบุ | 316.8 | 211.5 | 33.2 |

| สาเหตุหลัก | สาเหตุรอง | แนวทางการแก้ไขปัญหา |
|---|---|---|
| ด้านคน (man) | พนักงานไม่ระวังในระหว่างยกแผ่น | ให้พนักงานปฏิบัติตามขั้นตอนการปฏิบัติงาน Work Instruction พร้อมกับทำ Training เดือนละ 1 ครั้ง |
| | จำนวนพนักงานไม่เพียงพอ | การแก้ไขโดยหลักการ ECRS เช่น<br>1) ลดและรวมขั้นตอนการทำงาน<br>2) ออกแบบและสร้าง Jig จับยกและพลิกแผ่นหลังคา |
| | พนักงานไม่ตรวจสอบงาน | ให้พนักงานตรวจวัดงานแล้วลงข้อมูลการตรวจวัดงานลงใน Check Sheet |
| ด้านวัตถุดิบ (material) | วัตถุดิบไม่ได้มาตรฐาน | การคัดเลือก Supplier โดยสั่งกับ Supplier ที่มีความน่าเชื่อถือ |
| ด้านสภาพแวดล้อม (environment) | พื้นที่การทำงานไม่เป็นระเบียบ | การดำเนินกิจกรรม 5ส |
| | พื้นที่วางแผ่นหลังคาไม่เพียงพอ | จัด Layout ใหม่ |

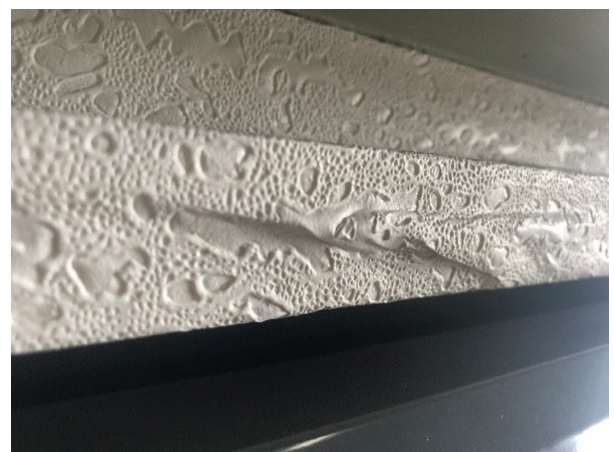
ภาพ 3 ตัวอย่างพียูโฟมที่ไม่สมบูรณ์

| ลักษณะ<br>ของเสีย | จำนวน<br>ของเสียเฉลี่ย<br>ก่อนปรับปรุง<br>(เมตร/เดือน) | จำนวน<br>ของเสียเฉลี่ย<br>หลังปรับปรุง<br>(เมตร/เดือน) | สัดส่วน<br>ของเสียที่ลดลง<br>(ร้อยละ/เดือน) |
|---|---|---|---|
| พียูโฟมไม่<br>สมบูรณ์ | 512.2 | 463.5 | 9.5 |

| สาเหตุหลัก | สาเหตุรอง | แนวทางการแก้ไขปัญหา |
|---|---|---|
| ด้านคน (man) | พนักงานไม่ปฏิบัติตามขั้นตอน | ให้พนักงานปฏิบัติตามขั้นตอนการปฏิบัติงาน Work Instruction พร้อมกับทำ Training เดือนละ 1 ครั้ง |
| | พนักงานไม่อยู่คุมเครื่อง | ให้พนักงานตรวจวัดงานแล้วลงข้อมูลการตรวจวัดงานลงใน Check Sheet<br>ให้พนักงานตรวจวัดงานแล้วลงข้อมูลการตรวจวัดงานลงใน Check Sheet |
| ด้านเครื่องจักร (machine) | ค่าอุณหภูมิของเครื่องฉีดไม่เป็นไปตามที่กำหนด | จ้างบริษัทภายนอกที่มีประสบการณ์ทำ PM พร้อมทำ calibration ปีละ 1 ครั้ง |
| | ส่วนผสมสารเคมีผิดพลาด | จ้างบริษัทภายนอกที่มีประสบการณ์ทำ PM พร้อมทำ calibration ปีละ 1 ครั้ง |
| | หัวฉีดฉีดไม่สม่ำเสมอ | ให้ทำ PM เบื้องต้น เช่น การทำความสะอาดหัวฉีด ด้วยตัวพนักงานเองทุกวัน |
| | กระดาดชนวนปิดรองทับไม่สนิท | ออกแบบตัวรองม้วนกระดาดไม่ให้ม้วนกระดาดเคลื่อนที่ระหว่างเครื่องทำงาน |

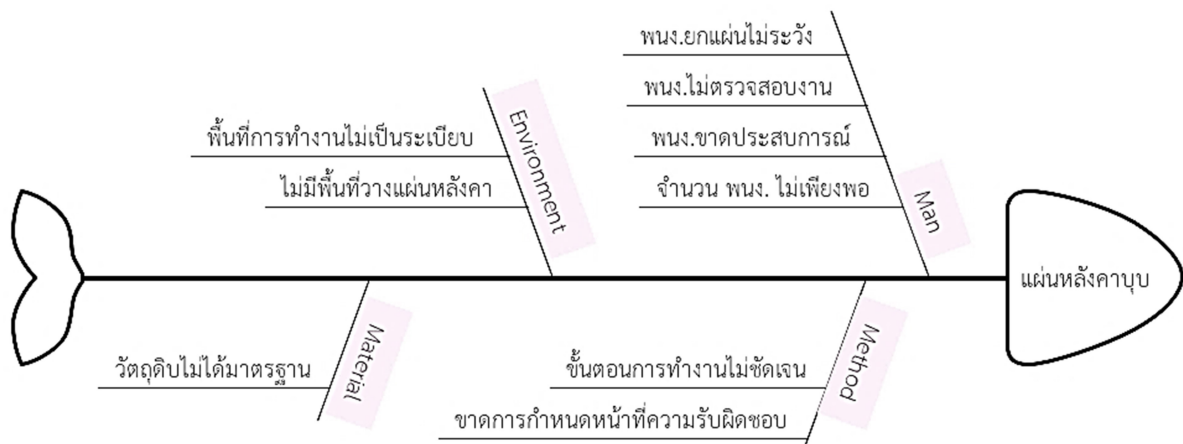
ภาพ 7 การวิเคราะห์หาสาเหตุของเสียประเภทแผ่นหลังคาบุ

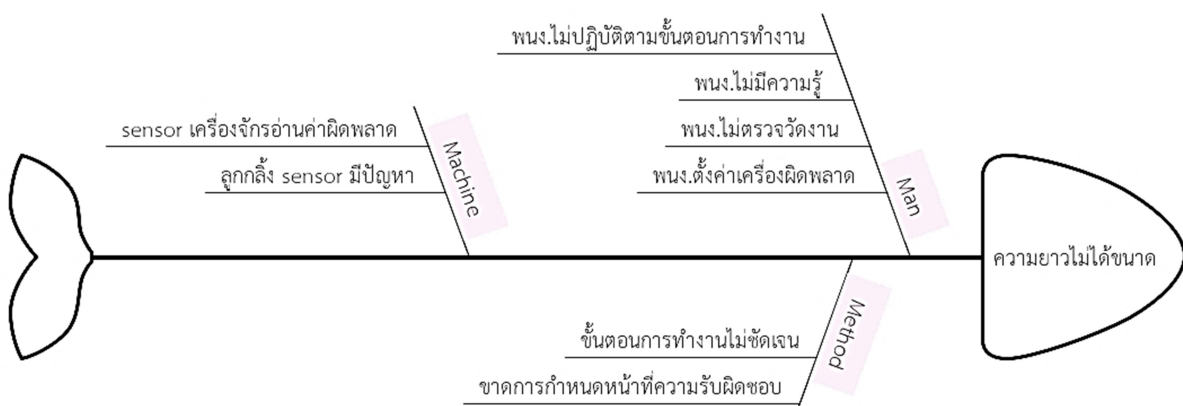
ภาพ 8 การวิเคราะห์หาสาเหตุของเสียประเภทความยาวไม่ได้ขนาด

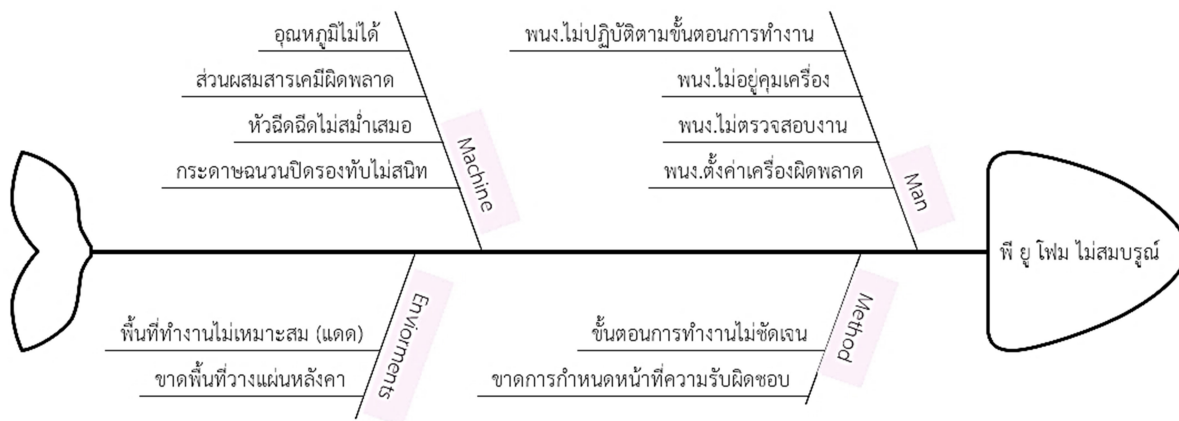
ภาพ 9 การวิเคราะห์หาสาเหตุของเสียประเภทพียูโคมไม่สมบูรณ์
