## วารสารการแพทย์และสาธารณสุขเขต 4

### การสอบสวนการบาดเจ็บจากอุบัติเหตุหมู่รถชนกัน 4 คัน

Investigation of road traffic injury involving 4 vehicles on Phahon Yothin road,

Highway no.1 Pathumthani province, October 2023

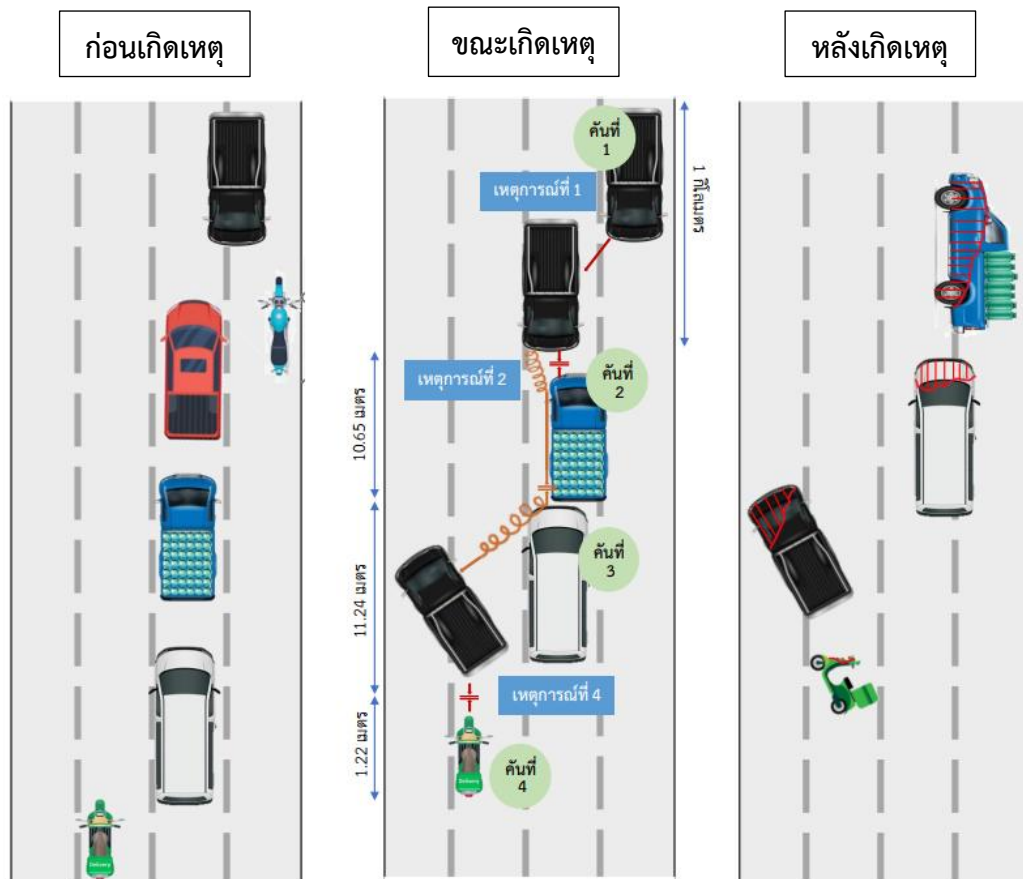
- เลนซ้ายสุด รถจักรยานยนต์ (คันที่ 4) มีผู้ขับขี่ 1 ราย ชนท้ายรถคันที่ 1 ส่งผลให้รถคันที่ 4 เสียหลักล้มไป ด้านขวา ผู้บาดเจ็บจากอุบัติเหตุครั้งนี้ รวมทั้งสิ้น 21 ราย (ดังรูปที่ 1)
- เวลา 15.45 น. รถมูลนิธิร่วมกตัญญูคลองหลวง และหน่วยกู้ชีพเทศบาลเมืองท่าโขลง จำนวน 3 คัน มาถึงที่เกิดเหตุ
- เวลา 15.50 น. รถมูลนิธิร่วมกตัญญูคลองหลวงนำผู้บาดเจ็บ 17 ราย ส่งโรงพยาบาลการุณเวช จังหวัดปทุมธานี และรถหน่วยกู้ชีพเทศบาลเมืองท่าโขลงนำส่งผู้บาดเจ็บจำนวน 1 ราย ไปยังโรงพยาบาลธรรมศาสตร์เฉลิมพระเกียรติ จังหวัดปทุมธานี
- เหตุการณ์เกิดขึ้นวันที่ 9 ตุลาคม 2566 เวลา 15.45 น. บริเวณทางหลวง หมายเลข 1 พหลโยธิน กิโลเมตรที่ 45/500 ทางคู่ขนานฝั่งขาออก ตำบลคลองหนึ่ง อำเภอคลองหลวง จังหวัดปทุมธานี เกิดอุบัติเหตุหมู่รถชนกัน จำนวน 4 คัน ได้แก่ คันที่ 1 รถกระบะส่วนบุคคล มีผู้บาดเจ็บ 1 ราย คันที่ 2 รถกระบะดัดแปลงบรรทุกแก๊ส มีผู้บาดเจ็บ 2 ราย

รูปที่ 1 จำลองการเกิดอุบัติเหตุการชนกันของรถ 4 คัน จากการขับรูดสวนช่องทางจราจรของรถกระบะส่วนบุคคล คันที่ 1 ทางหลวงแผ่นดินหมายเลข 1 อำเภอคลองหลวง จังหวัดปทุมธานี ตุลาคม 2566

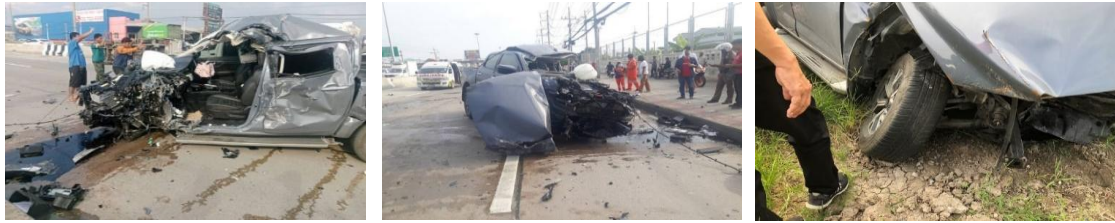
คันที่ 1 รถยนต์กระบะส่วนบุคคล สภาพยางรถยนต์ค่อนข้างดี ขณะเกิดเหตุไม่คาดเข็มขัดนิรภัย (พวงมาลัยหัก 45 องศา จากล่างขึ้นบน) ถูกฉกฉวยทำงานทั้ง 2 จุด หลังเกิดเหตุไม่เกิดประกายไฟหรือไฟฟ้าลัดวงจร (รูปที่ 2)

รูปที่ 2 พาหนะคันที่ 1 หลังเกิดเหตุ

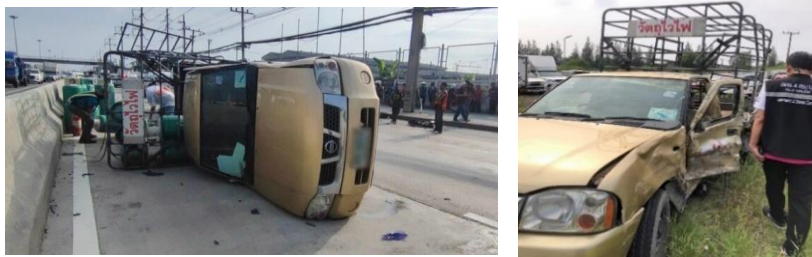
คันที่ 2 รถกระบะดัดแปลงบรรทุกแก๊สหุงต้ม พื้นกระบะทำด้วยไม้ มีราวเหล็กสูง 1.8 เมตร ยาว 2.46 เมตร กว้าง 1.7 เมตร ติดป้ายวัตถุไวไฟ มีถังดับเพลิง บรรทุกแก๊สหุงต้มประมาณ 1,350 กิโลกรัม ซึ่งมีน้ำหนักเกินกว่ากฎหมายกำหนด ทำให้เวลาเกิดอุบัติเหตุรถมีโอกาสเสียหลักพลิกตะแคง หลังเกิดเหตุไม่เกิดประกายไฟหรือไฟฟ้าลัดวงจร (รูปที่ 3)

รูปที่ 3 พาหนะคันที่ 2 หลังเกิดเหตุ

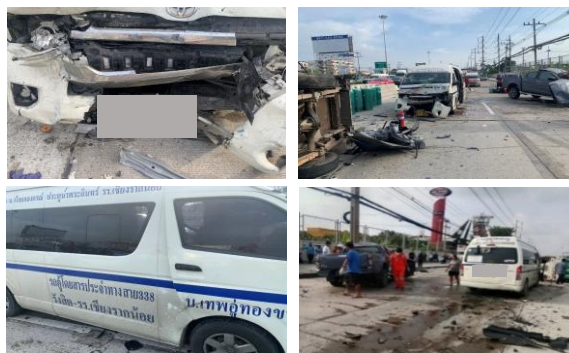
คันที่ 3 รถตู้โดยสารสาธารณะ 13 ที่นั่ง ระบบเกียร์ธรรมดา ติดตั้งเชื้อเพลิงแก๊ส NGV มีอุปกรณ์นิรภัย (เข็มขัด

นิรภัย ค้อนทุบกระจก ถังดับเพลิง ถูกลมนิรภัย) ตรวจสอบสภาพถังแก๊สทุก 6 เดือน ขณะเกิดเหตุมีการบรรทุกผู้โดยสารรวมผู้ขับ 17 คน (ผู้โดยสารขึ้น 2 คน) ซึ่งเกินกว่ากฎหมายกำหนด หลังเกิดเหตุไม่เกิดประกายไฟหรือไฟฟ้าลัดวงจร (รูปที่ 4)

รูปที่ 4 พาหนะคันที่ 3 หลังเกิดเหตุ

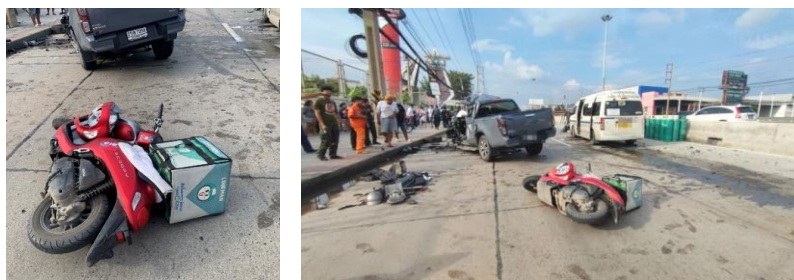
คันที่ 4 รถจักรยานยนต์ มีกล่องเก็บอาหารหลังรถ อายุการใช้งานประมาณ 2 เดือน ขณะเกิดเหตุ รถพลิกตะแคงขวา ไฟหน้าหลุด (รูปที่ 5)

รูปที่ 5 พาหนะคันที่ 4 หลังเกิดเหตุ

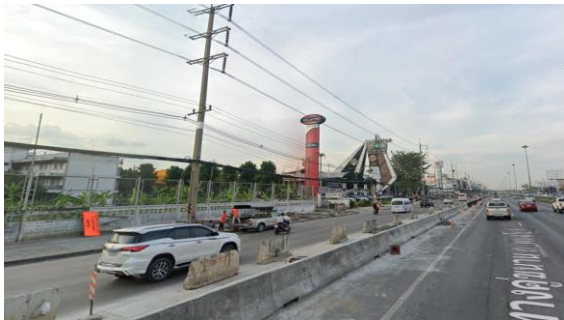
อุบัติเหตุครั้งนี้เกิดขึ้นบนทางหลวงแผ่นดิน หมายเลข 1 พหลโยธิน ลักษณะถนนเป็นทางคู่ขนาน ฟังขาวออก พื้นถนนคอนกรีต ฟังขาวมีแบรีเออร์ยาวตลอด เส้นทาง มี 3 ช่องจราจร ร่องทางเดียว มีเส้นจราจรชัดเจน พื้นจราจรแห้ง แสงสว่างปกติ สภาพอากาศขณะขับขี่ ปกติ ไม่มีฝนตก มีทางร่วม 200 เมตรก่อนถึงจุดเกิดเหตุ ขณะเกิดเหตุ เวลา 15.40 น. มีรอย skid mark บนพื้นถนน

รูปที่ 6 สภาพแวดล้อมก่อนเกิดเหตุ

35.4 เมตร ขณะทีม JIT ลงพื้นที่สำรวจหลังเกิดเหตุ สำรวจสภาพเส้นทาง สถานที่ที่เกิดเหตุจริง พบจุดที่เกิดเหตุดังกล่าวอยู่ในพื้นที่ที่มีนิคมอุตสาหกรรม แหล่งชุมชน โรงพยาบาล และห้างสรรพสินค้า 2 แห่ง ประชาชนอาศัยจำนวนมาก และมีการฝ่าฝืนกฎจราจร โดยการขับรถสวนช่องทางจราจรเป็นจำนวนมาก ส่วนใหญ่เป็นรถจักรยานยนต์ เนื่องจากกลับรถก่อนข้ามไกล (รูปที่ 6 และ 7)

2. กรมทางหลวง พิจารณาเพิ่มจุดกัลปพฤกษ์ ในบริเวณแหล่หมื่นชน เนื่องจากสถานที่เกิดเหตุดังกล่าวอยู่ในพื้นที่ที่มีนิคมอุตสาหกรรม แหล่หมื่นชน โรงพยาบาล และห้างสรรพสินค้า 2 แห่ง ประชาชนอาศัยจำนวนมาก และมีการฝ่าฝืนกฎจราจร โดยการขับรถย้อนศร เป็นจำนวนมาก ส่วนใหญ่เป็นรถจักรยานยนต์ เนื่องจากจุดกัลปพฤกษ์ค่อนข้างไกล

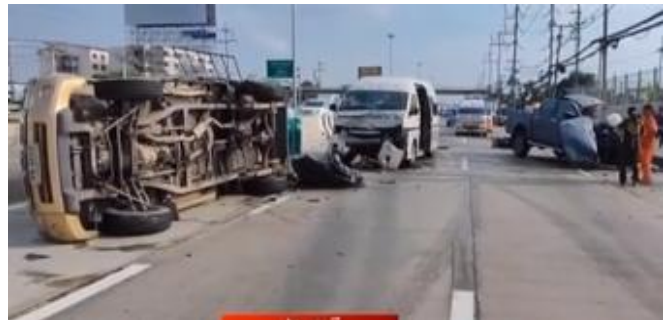
รูปที่ 7 สภาพแวดล้อมหลังเกิดเหตุ
