การสอบสวนอุบัติเหตุหมู่ : กรณีรถตู้รับส่งนักเรียน เสียหลักข้ามเลนลงคูข้างทางถนน  
ฝั่งตรงข้ามบนถนนทางหลวงชนบท หมายเลข 5036 (แยกทางหลวงชนบท กบ.6022 -  
ท่าเทียบแพหลังสวด) อำเภอเกาะลันตา จังหวัดกระบี่

# Mass Accident Investigation: The Case of the Student Van Lost control across lanes and into a ditch on the opposite side of the road.

On rural highway number 5036 (rural highway intersection K.B. 6022 - Tha Tha Phae Lang Sot), Koh Lanta District. Krabi Province

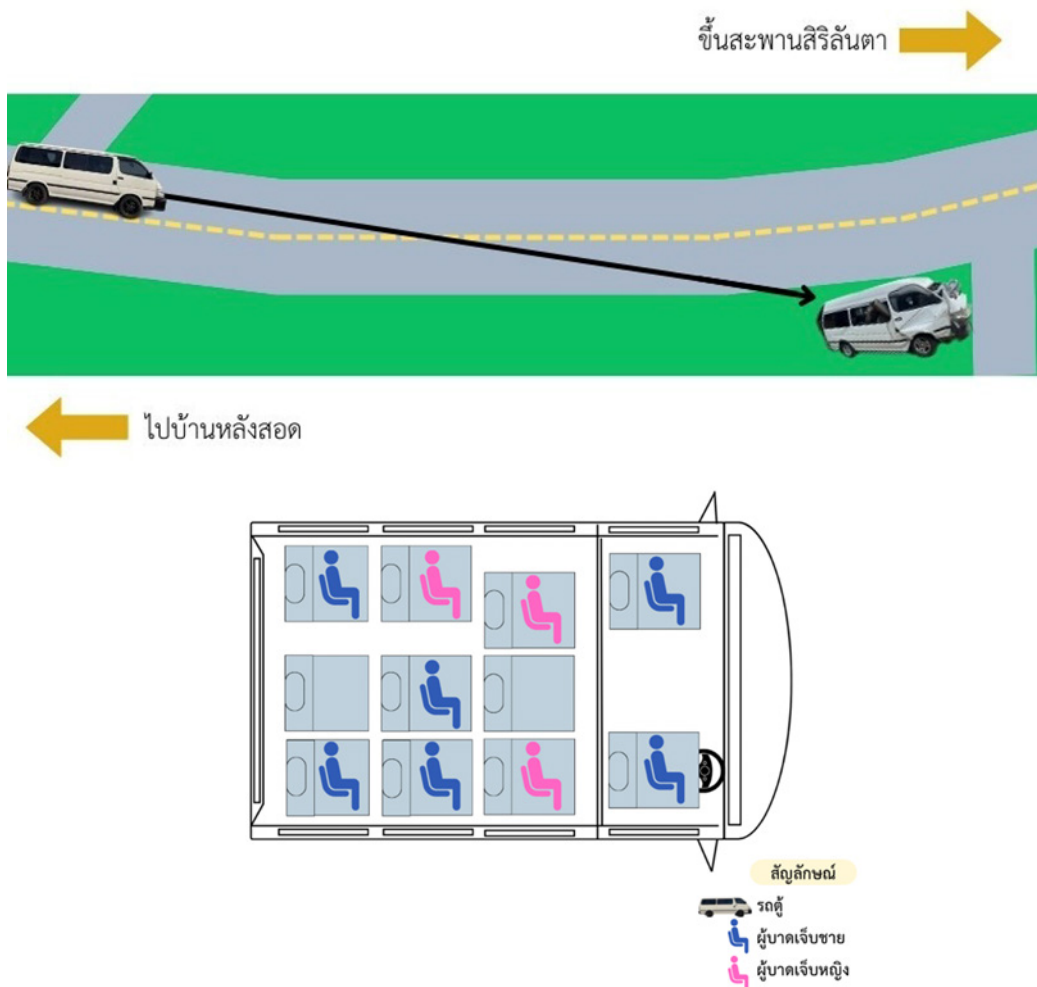
จากการสัมภาษณ์ผู้โดยสารรถตู้ รับ - ส่ง นักเรียน พบว่า ในวันที่ 11 มกราคม 2567 เวลาประมาณ 17.40 น. บนถนนทางหลวงชนบท หมายเลข 5036 (แยกทางหลวงชนบท กบ.6022 - ท่าเทียบแพหลังสอด) หน้าหน่วยพิทักษ์อุทยานแห่งชาติหมู่เกาะลันตา ที่ ลต.3 (คลองทราย) ตำบลเกาะลันตาน้อย อำเภอเกาะลันตา จังหวัดกระบี่ รถตู้รับ-ส่งนักเรียน ยี่ห้อโตโยต้า สีขาว หมายเลขทะเบียน นข 4671 กระบี่ รับนักเรียนกลับจากโรงเรียนกาญจนาภิเษกวิทยาลัย อำเภอคลองท่อม จังหวัดกระบี่ มุ่งหน้าเข้าสู่อำเภอเกาะลันตา ทอยยส่งนักเรียนกลับบ้านพักในพื้นที่อำเภอเกาะลันตา ตามพื้นที่จุดต่างๆ เสียหลักพลิกคว่ำข้ามเลนมาช่องจราจรทางขวาลงร่องคูข้างถนน

รูปที่ 1 จำลองสถานการณ์การบาดเจ็บจากจราจรทางถนน กรณีรถตู้รับ-ส่งนักเรียนพลิกคว่ำบริเวณถนนทางหลวงชนบทหมายเลข 5036 (แยกทางหลวงชนบท กบ.6022 - ท่าเทียบแพหลังสอด) หน้าหน่วยพิทักษ์อุทยานแห่งชาติที่ ลต.3 (คลองทราย) ตำบลเกาะลันตาน้อย อำเภอเกาะลันตา จังหวัดกระบี่

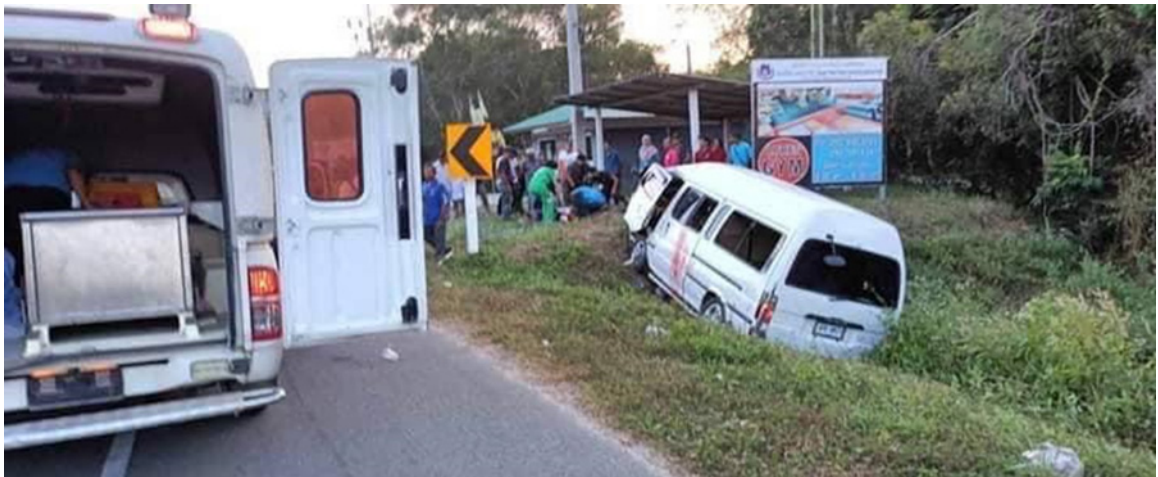
รูปที่ 2 ภาพเหตุการณ์จริงการบาดเจ็บจากจากรถทางถนนในวันที่ 11 มกราคม 2567

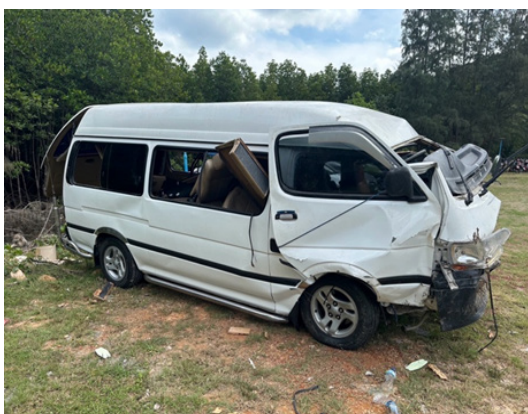
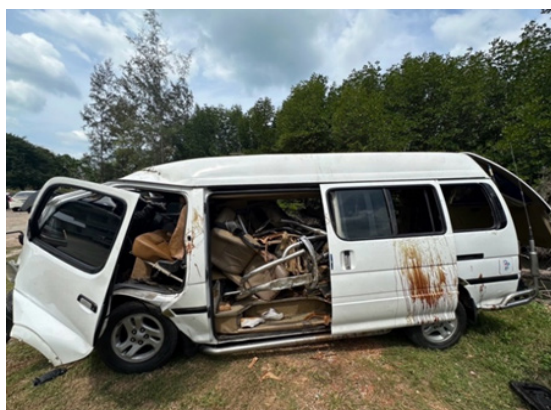
รูปที่ 3 สภาพยานยนต์ที่ประสบเหตุ

รถตู้รับ-ส่ง นักเรียน ยี่ห้อโตโยต้า สีขาว หมายเลขทะเบียน นข 4671 กระบี่ จดทะเบียนเมื่อปี 2552 มีอายุการใช้งาน 15 ปี มีประกันรถยนต์ภาคบังคับ (พรบ.) เป็นรถรุ่นเก่าไม่มีถุงลมนิรภัย หลังเกิดเหตุ สภาพรถจอดตกอยู่ในร่องข้างถนน หันหลังรถให้ถนน สภาพด้านหน้าห้องเครื่องยนต์ และห้องผู้โดยสารเสียหายพังยับเยิน ยบุเข้ามาด้านในตัวรถ ประตูรถตู้เสียหาย ผู้ขับขีและผู้โดยสารไม่คาดเข็มขัดนิรภัย ในส่วนยางรถตู้ยี่ห้อ Good year ขนาดยาง 15 นิ้ว ผลิตเมื่อสัปดาห์ที่ 11 ปี พ.ศ.2565 ใช้งาน 2 ปี สภาพ 80% ส่วนช่วงหลังรถตู้ไม่ได้รับความเสียหาย ดังรูปที่ 3

การบาดเจ็บในครั้งนี้จะเกิดจากพฤติกรรมของผู้ขับขี่รถตู้ เนื่องจากผู้ขับขี่ขับรถมาด้วยความเร็วสูง จากการตรวจสอบพื้นผิวถนนไม่มีรอยเบรกของรถตู้ และสภาพรถหลังเกิดเหตุ ด้านหน้าห้องเครื่องยนต์และห้องผู้โดยสารเสียหายพังยับเยิน บ่งบอกถึงการชนที่รุนแรง และความชำนาญของผู้ขับขี่ โดยคนขับรถรายนี้ ไม่ใช่คนที่ขับรถคันนี้ประจำ แต่มาขับแทนคนขับประจำซึ่งติดธุระและขับรถมาด้วยความเร็วสูง จึงเสียหลักข้ามเลนมาช่องจราจรทางขวาลงร่องคูข้างถนน ทำให้มีผู้บาดเจ็บ

2. เสนอแนะให้กรมขนส่งทางบกที่มีหน้าที่รับผิดชอบการตรวจสภาพรถ ก่อนการต่อภาษีรถยนต์ประจำปี ไม่ออกใบรับรองการตรวจสภาพรถ หรือเพิกถอนใบอนุญาต กรณีที่เจ้าของรถมีการดัดแปลงสภาพรถผิดไปจากรายการที่จดทะเบียนไว้ไม่เป็นไปตามมาตรฐานความปลอดภัยหรือตามที่กฎหมายกำหนด ทำให้โครงสร้างตัวรถเปลี่ยนไปจากเดิม ซึ่งอาจก่อให้เกิดอุบัติเหตุที่รุนแรงเป็นอันตรายต่อชีวิตและทรัพย์สินได้

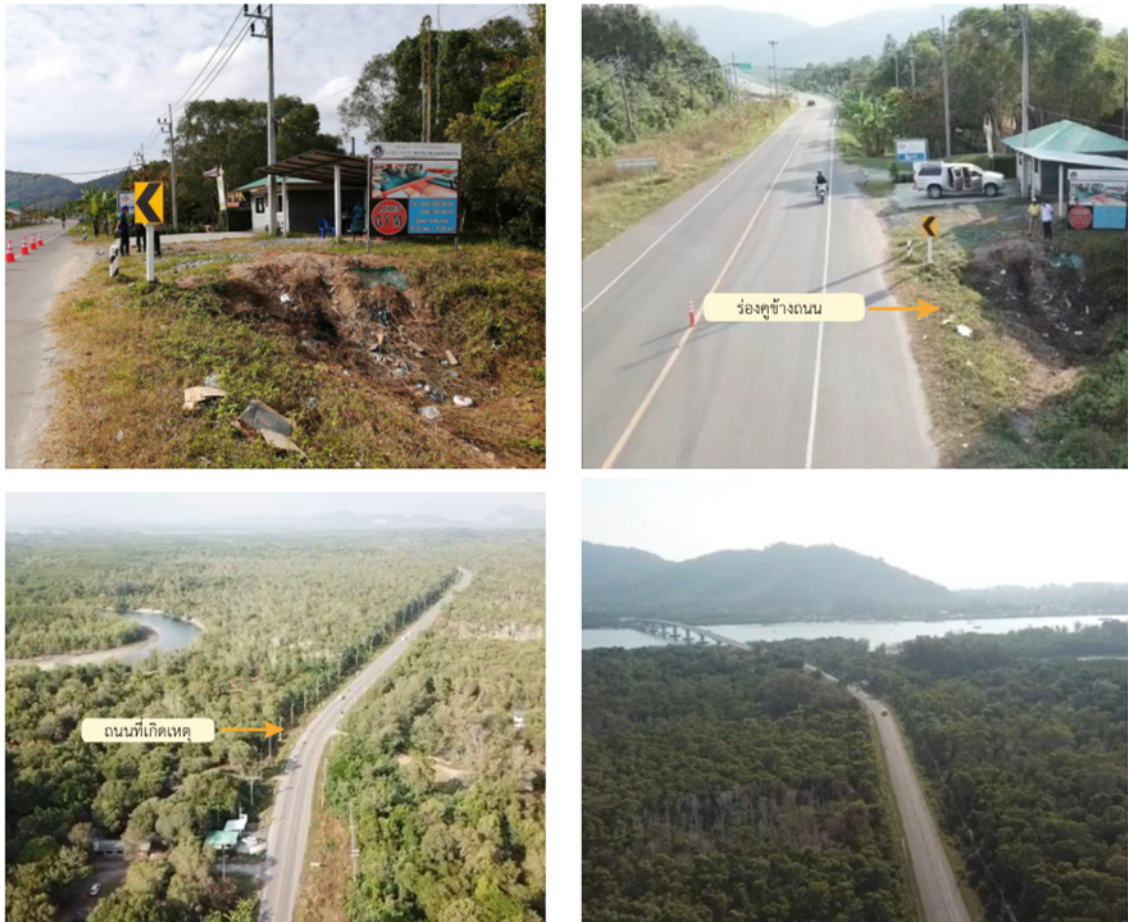
รูปที่ 4 ถนนและสิ่งแวดล้อมที่เกิดเหตุ

ถนนที่เกิดเหตุเป็นถนนทางหลวงชนบท หมายเลข 5036 (แยกทางหลวงชนบท กบ.6022 - ท่าเทียบแพหลังสอด) ตำบลเกาะลันตาน้อย อำเภอเกาะลันตา จังหวัดกระบี่ มีสี่ช่องทางจราจร ลักษณะผิวถนนเรียบแห้ง ลักษณะเป็นทางโค้งเล็กน้อย

เห็นเส้นจราจรบนถนนชัดเจน เดินรถสองทาง ไม่มีเกาะกลาง ไม่มีต้นไม้ดบังทัศนวิสัยการขับขี่ แต่ไม่มีแสงสว่างเพียงพอในตอนพลบค่ำ โดยที่เกิดเหตุใกล้กับหน้าหน่วยพิทักษ์อุทยานแห่งชาติที่ ลต.3 (คลองทราย) หมู่ที่ 1 ตำบลเกาะลันตาน้อย อำเภอเกาะลันตา จังหวัดกระบี่ สองข้างทางไม่มีบ้านเรือน เกิดเหตุเวลาประมาณ 17.40 น. สภาพถนนก่อนเกิดเหตุและขณะเกิดเหตุไม่มีฝนตก ถนนที่เกิดเหตุไม่พบร่องรอยการเบรกของรถผู้รับ-ส่งนักเรียน ก่อนถึงจุดที่เสียหลักข้ามเลนมาช่องจราจรทางขวาลงร่องคูข้างถนน ดังรูปที่ 4

4. แขวงทางหลวงชนบทเกาะลันตา และหน่วยงานที่รับผิดชอบถนนทุกหน่วยงาน กำชับผู้รับจ้าง กรณีที่มีการปรับปรุงถนน และอยู่ระหว่างดำเนินการก่อสร้างให้มีสัญญาณไฟจราจร ป้ายเตือน และระบบไฟส่องสว่างที่เพียงพอ ผู้ใช้รถใช้ถนน สามารถมองเห็นได้จากระยะไกล
