# การสอบสวนอุบัติเหตุหมุ่รถบัสทัศนศึกษาสองชั้น ชนกับรถยนต์คู่กรณีแล้วเสียหลักพุ่ง

ลงข้างทาง ถนนทางหลวงหมายเลข 1318 (ศรีลำโรง-ศรีนคร)

ตำบลปากน้ำ อำเภอสุวรรณโคตร จังหวัดสุโขทัย

สำนักงานป้องกันควบคุมโรคที่ 2 จังหวัดพิษณุโลก

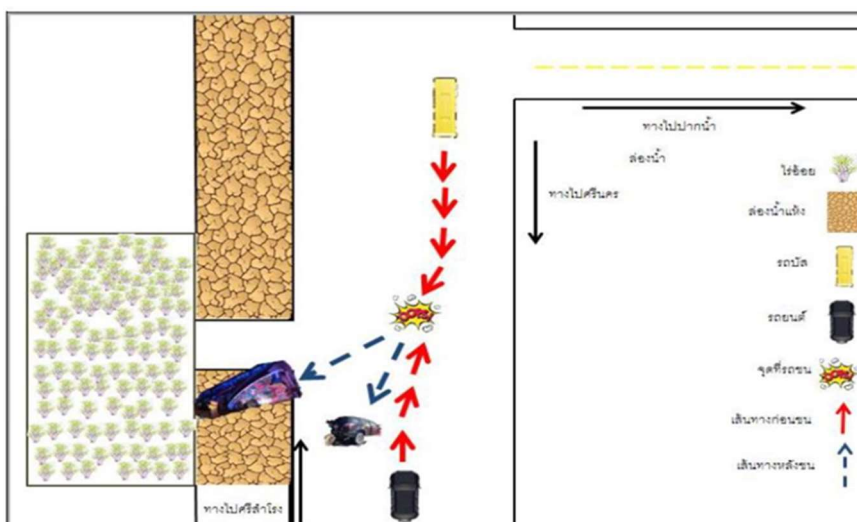
จำนวน 6 ราย เวลาประมาณ 23.15 น. ถึงจุดเกิดเหตุบริเวณถนนทางหลวงหมายเลข 1318 (ศรีสำโรง-ศรีนคร) ใกล้สามแยกบ้านหนองวงเวียน หมู่ 11 ตำบลปากน้ำ อำเภอ สวรรคโลก จังหวัดสุโขทัย เป็นถนน 2 เลน วิ่งสวนทางกัน อยู่ระหว่างปรับปรุงผิวจราจรเพื่อขยายถนนมีการ เทยางมะตอยเป็นระยะทางประมาณ 1 กิโลเมตร ยังไม่มีการตีเส้นแบ่งช่องทางจราจร และเส้นไหล่ทาง ไม่มีไฟส่องสว่าง มีป้ายเตือนก่อนถึงจุดปรับปรุงทั้ง 2 ฟัง มีรถยนต์ส่วนบุคคล SUV คนขับเพศชาย โดยสารมาเพียงคนเดียว ขับสวนมาเพื่อมุ่งหน้าไปยังอำเภอเมืองสุโขทัย จังหวัดสุโขทัย โดยขับสายไปสายมา และเข้ามาในเลนของรถบัส 2 ชั้น บริเวณใกล้สามแยกปากน้ำ จากการสอบถามคนขับรถบัสทัศนศึกษา 2 ชั้น คนขับรถบัสทัศนศึกษา 2 ชั้น คาดการณ์ว่าคนขับรถยนต์ส่วนบุคคล SUV จะเลี้ยวขวาไปทางตำบลปากน้ำ จึงเบี่ยงรถไปทางขวาเล็กน้อยแต่คนขับรถยนต์ส่วนบุคคล SUV ไม่ได้เลี้ยวทำให้รถบัส 2 ชั้น หักหลบไปยังเลนตรงข้าม และเลี้ยวชนกัน รถยนต์ส่วนบุคคล SUV จอดนิ่งในเลนตนเอง บริเวณส่วนหน้ารถยนต์เสียหายมาก ถูกลมนิรภัยทำงาน ส่วนรถบัส 2 ชั้น ตกลงข้างทางที่มีความสูงประมาณ 1-2 เมตร เนื่องจากเป็นแนวคูน้ำสำหรับใช้ทางการเกษตร มีความลาดชันประมาณ 60 องศา ส่วนหน้ารถโดยสาร กระแทกกับแนวคูน้ำจมไปในดิน ได้รับความเสียหายมากที่สุด เป็นเหตุให้ผู้เสียชีวิตทันทีที่เกิดเหตุ 1 ราย เป็นพนักงานให้บริการบนรถ และบาดเจ็บ 43 ราย

ภาพที่ 1 จำลองเหตุการณ์ขณะเกิดอุบัติเหตุ

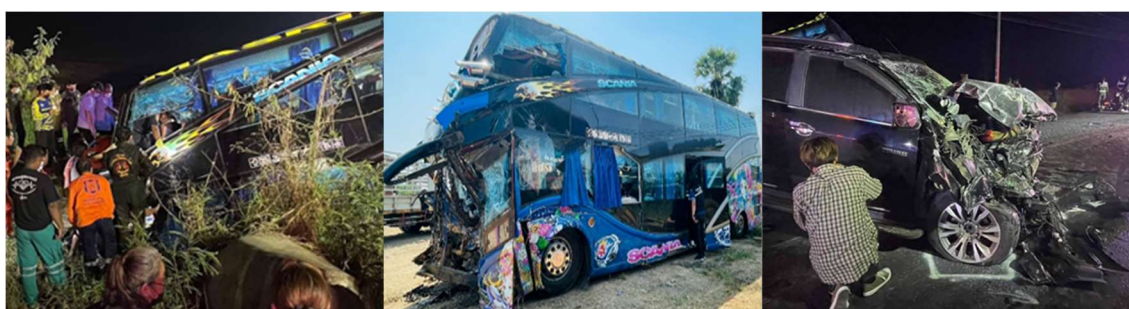
ภาพที่ 2 สภาพรถโดยสารไม่ประจำทางปรับอากาศ 2 ชั้น (รถบัสทัศนศึกษา) และรถยนต์ส่วนบุคคล SUV

6.4.4 รถโดยสารไม่ประจำทางปรับอากาศ 2 ชั้น ทะเบียนสุโขทัย มีประตูขึ้น-ลงด้านหน้า 1 ประตู และด้านข้าง 1 ประตู ประตูฉุกเฉิน 2 ประตู (ตรงกลาง และด้านหลังรถ) จำนวนผู้โดยสารบรรทุกได้ 50 ที่นั่ง จำนวนเบาะผู้โดยสาร 49 ที่นั่ง และผู้ขับขี่ 1 ที่นั่ง ทำประกันภัยภาคบังคับ (พ.ร.บ.) 2 ฉบับ ฉบับที่ 1 คุ้มครองวันที่ 30 กันยายน 2565 ถึงวันที่ 30 กันยายน 2566 และฉบับที่ 2 คุ้มครองวันที่ 30 กันยายน 2565 ถึงวันที่ 30 มีนาคม 2566 และทำประกันภัยภาคสมัครใจ ประเภท 3 คุ้มครองวันที่ 13 มิถุนายน 2565 ถึงวันที่ 13 มิถุนายน 2566 หลังเกิดอุบัติเหตุ พบว่า สภาพด้านหน้าได้รับความเสียหายอย่างหนัก ยางรถไม่ได้รับความเสียหาย มีสภาพพร้อมใช้งาน ผลัดเมื่อปี 2021 จำนวนเบาะที่นั่งชั้นบน 39 ที่นั่ง แบ่งออกเป็นที่นั่งฝั่งด้านขวา จำนวน 9 แถว ๆ ละ 2 ที่นั่ง รวม 18 ที่นั่ง ฝั่งด้านซ้าย จำนวน 5 แถว ๆ ละ 2 ที่นั่ง รวม 10 ที่นั่ง ฝั่งด้านซ้าย หลังบันได จำนวน 3 แถว ๆ ละ 2 ที่นั่ง รวม 6 ที่นั่ง และแถวด้านหลัง 1 แถว จำนวน 5 ที่นั่ง มีเข็มขัดนิรภัยทุกที่นั่ง พบที่นั่งหลายจุดหลุดออกจากจุดยึด ชั้นล่างเป็นแบบโซฟาโต๊ะกลม (มีเข็มขัดนิรภัยบางที่นั่ง) มีห้องน้ำ และห้องเก็บสัมภาระ ข้อมูลความเร็วจาก GSP ก่อนจุดเกิดเหตุใช้ความเร็วประมาณ 70-80 กิโลเมตรต่อชั่วโมง ไม่พบถึงดับเพลิง

6.4.2 รถยนต์ส่วนบุคคล SUV ทะเบียนสุโขทัย สีดำ ทำประกันภัยภาคบังคับ (พ.ร.บ.) กับ บริษัทวิริยะประกันภัย จำกัด (มหาชน) คู่ครองวันที่ 11 พฤษภาคม 2565 ถึงวันที่ 11 พฤษภาคม 2566 ติดฟิล์มสีดำทึบ หลังเกิดอุบัติเหตุพบว่า สภาพด้านหน้าได้รับความเสียหายอย่างหนัก ยางคู่หน้าแตก ถูกลม นิรภัยคู่หน้าทางออก

การเลือกรถสำหรับทัศนศึกษาควรเลือกรถโดยสารไม่ประจำทางปรับอากาศ 1 ชั้น เพื่อลดความเสี่ยงการเกิดอุบัติเหตุหรือบาดเจ็บรุนแรง

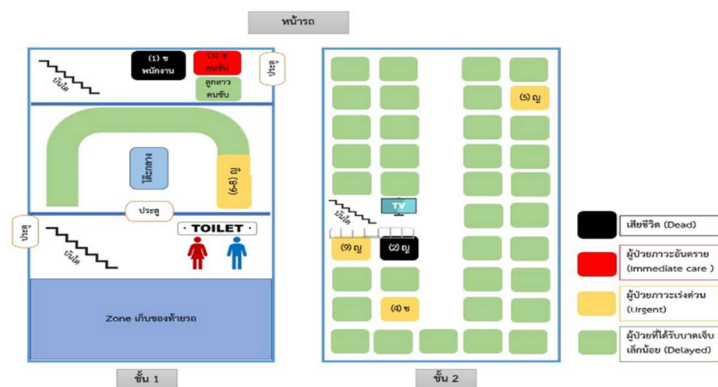
ปฏิเสธการรักษาไปรักษาตัวที่ รพ. สุโขทัย 1 ราย คือ คนขับรถยนต์ส่วนบุคคล SUV ได้รับบาดเจ็บเล็กน้อยที่ศีรษะ ญาติมารับ ณ จุดเกิดเหตุ ผลตรวจแอลกอฮอล์ด้วยวิธีเป่า ของวันที่ 18 มีนาคม 2566 เวลา 9.00 น. ไม่พบปริมาณแอลกอฮอล์ และอยู่ระหว่างรักษาที่รพ. ศรีสังวรสุโขทัย 1 ราย ขอส่งตัวไปรักษาที่ รพ. มหาวิทยาลัยนเรศวร 1 ราย ผู้บาดเจ็บระดับถูกเงินเร่งด่วน มีแผลฉีกขาดได้เข้าข่ายขนาดใหญ่ ขาซ้ายผิดรูป และมีแผลฉีกขาด กระดูกโพล่งบริเวณข้อเท้าซ้าย ผู้บาดเจ็บระดับปานกลางส่วนใหญ่มีอาการบาดเจ็บบริเวณศีรษะ มีแผลตามร่างกาย และปวดบริเวณขา สะโพก ผู้บาดเจ็บไม่รุนแรง ส่วนใหญ่มีอาการบาดเจ็บฟกช้ำ บริเวณแขน ขา หลัง ผู้เสียชีวิตและผู้บาดเจ็บที่มีการรุนแรง นั่งบริเวณด้านหน้า และที่นั่งติดกับบันไดทางขึ้น-ลง ส่วนกลาง

ภาพที่ 3 แสดงตำแหน่งที่นั่งภายในรถโดยสารไม่ประจำทางปรับอากาศ 2 ชั้น

1) ควรจัดทำผังระบุตำแหน่งผู้โดยสารแต่ละที่นั่ง และควรตรวจสอบตำแหน่งที่นั่งระหว่างทาง

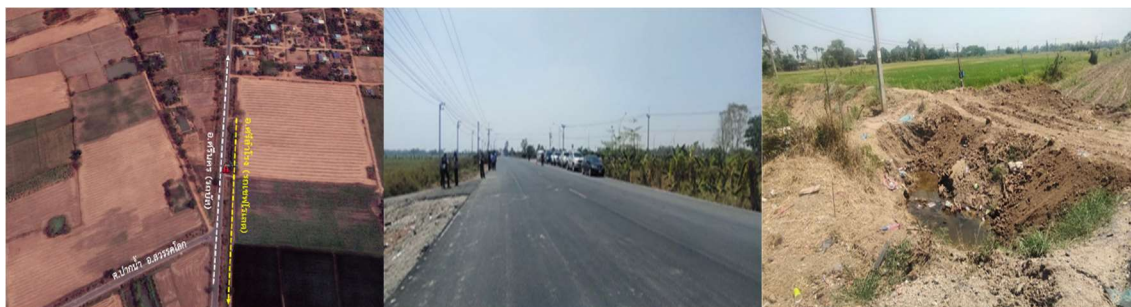
ถนนทางหลวงหมายเลข 1318 ชนิดลาดยางมะตอย จำนวนเลน 2 ช่อง (สวนกัน) มีไหล่ทางเป็นทางตรง ผิวจราจรแห้ง ไม่มีเส้นและเครื่องหมายจราจรบนผิวทาง ใกล้เคียงสามแยกบ้านวงเวียน หมู่ที่ 11 ตำบลปากน้ำ เป็นช่วงเวลากลางคืน ถนนอยู่ระหว่างการปรับปรุงสภาพ (อยู่ระหว่างรอการส่งมอบงาน) ไม่มีไฟหรือสัญญาณเตือนที่ชัดเจน ไม่มีเส้นแบ่งทางจราจร ไม่มีเส้นไหล่ทาง ข้างไหล่ทางเป็นร่องระบายน้ำทางการเกษตรที่มีความลึกจากผิวถนนประมาณ 1-2 เมตร ไม่มีป้ายเตือน ป้ายไฟ ไม่มีไฟให้แสงสว่าง และไม่มีต้นไม้บังทัศนวิสัย ไม่มีรอยเบรคของล้อบนพื้นผิวถนน

ภาพที่ 4 สภาพถนนและสิ่งแวดล้อม

ข้อสั่งการนายอำเภอสุวรรณภูมิ ให้บริษัททำถนนดำเนินการตีเส้นแบ่งช่องทางจราจรบนผิวทางชั่วคราว พร้อมติดตั้งป้ายเตือนให้เพียงพอและชัดเจน และอบต. ปากน้ำติดตั้งไฟส่องสว่างชั่วคราว

มีการเฝ้าระวังจุดเสี่ยง และช่วงเวลาเสี่ยง มีการติดป้ายเตือน สัญญาณไฟเตือน ป้ายสะท้อนแสง และไฟให้แสงสว่าง ตลอดเส้นทางของถนนที่อยู่ระหว่างการปรับปรุง และเมื่อปรับปรุงถนนเสร็จเรียบร้อยแล้วควรทำแนวกันเพื่อป้องกันยานพาหนะตกลงข้างทาง
