**การสอบสวนอุบัติเหตุหมู่ : กรณีรถตู้รับส่งนักเรียนชนเสาไฟฟ้า อำเภอเมืองอุดรดิตถ์  
จังหวัดอุดรดิตถ์ วันที่ 5 กุมภาพันธ์ 2568**

**Mass Casualty Accident Investigation : A Case of The School Van Crashed  
into an Electric Pole in Muang Uttaradit District,  
Uttaradit Province February 5, 2025**

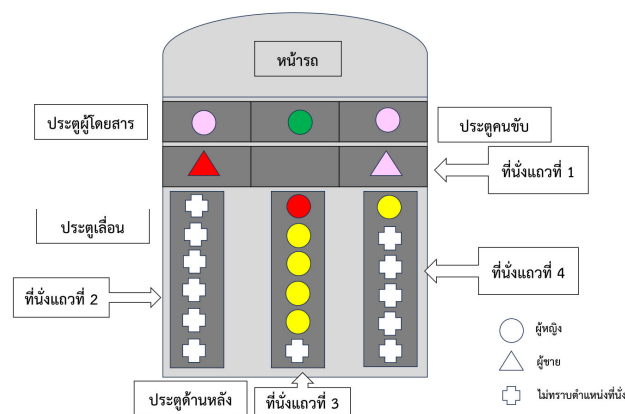
ภาพที่ 1 พังที่นั่งผู้ขับขี่และผู้โดยสาร (23 ราย) (แบ่งระดับสีการคัดแยกผู้บาดเจ็บ ตามระดับความเร่งด่วน

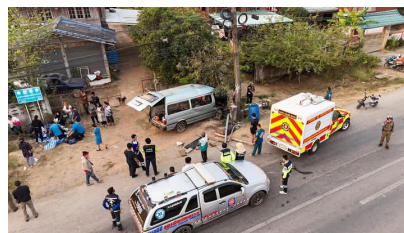
ภาพที่ 2 สภาพรถผู้รับส่งนักเรียน ณ ที่เกิดเหตุ

รถตู้รับส่งนักเรียน สีบรอนซ์ฟ้า (ตามที่จดทะเบียน) ทะเบียนอุดรดิตถ์ จดทะเบียนกับสำนักงานขนส่งจังหวัดอุดรดิตถ์ เมื่อวันที่ 18 กุมภาพันธ์ 2547 มี 3 ประตู โดยส่วนด้านหน้ามีประตูด้านคนขับ ประตูด้านผู้โดยสาร ส่วนด้านหลังมีประตูเลื่อนด้านข้างฝั่งซ้ายมือ รถไม่ได้ติดแก๊ส ประเภทรถตาม พ.ร.บ. รถยนต์ ประเภทรถตาม พ.ร.บ. รถยนต์นั่งส่วนบุคคลเกิน 7 คน (รย. 2) ทำประกันภัยภาคบังคับ (พ.ร.บ. รถยนต์) กับบริษัทวิริยะประกันภัย จำกัด (มหาชน) วันคุ้มครองตั้งแต่วันที่ 13 พฤษภาคม 2567 ถึงวันที่ 13 พฤษภาคม 2568 ไม่พบการทำประกันภัยภาคสมัครใจ มีอายุการใช้งานมากกว่า 10 ปี มีการดัดแปลงดัดแปลงที่นั่ง ด้านหลังเป็นสี่แถว แถวที่ 1 ตามแนวกว้างของตัวรถติดกับหลังเบาะคนขับ แถวที่ 2 ตามแนวยาวของตัวรถอยู่ติดกับประตูเลื่อน แถวที่ 3 ตามแนวยาวของตัวรถอยู่กลางรถ และแถวที่ 4 ตามแนวยาวของตัวรถอยู่ติดกับหน้าต่างกระจกด้านคนขับ ด้านหลังรถมีป้ายสีส้มตัวอักษรสีดำ รถโรงเรียน ส่วนด้านหน้าไม่พบป้ายลักษณะเดียวกัน ไม่มีไฟสัญญาณสีเหลืองอำพันหรือสีแดง ติดไว้ที่ด้านหน้าและด้านท้ายของตัวรถ ไม่พบเครื่องดับเพลิงติดตั้งไว้ภายในรถ ปลอดภัย และค้อนทุบกระจก มีเข็มขัดนิรภัยที่คนขับ และผู้โดยสารด้านหน้า ตามระเบียบการขออนุญาตเป็นรถรับส่งนักเรียน สำหรับที่นั่งด้านหลังทุกที่นั่งไม่มีเข็มขัดนิรภัย ยางรถยนต์ทั้ง 4 ล้อ มีการผลิตมากกว่า 4 ปี โดยยางรถยนต์ด้านหน้าฝั่งขวายี่ห้อ Firestone ผลิตในปี 2520 ยางรถยนต์ด้านหน้าฝั่งซ้ายยี่ห้อ Michelin ผลิตในปี 2020 ยางรถยนต์ด้านหลังทั้ง 2 ข้าง ยี่ห้อ Deetone ผลิตในปี 2017 และ 2018 หลังเกิดอุบัติเหตุ ส่วนหน้ารถได้รับความเสียหายหนัก ประตูเลื่อนด้านข้างหลุดที่นั่งแถวที่ 1 หลุดจากตัวยึด และเบาะที่นั่งแถวที่ 2-4 หลุดจากโครงเหล็ก ยางรถยนต์ด้านหน้าฝั่งคนขับผิดรูป มีรอยถลอก กระทะลือบเล็กน้อย อีก 3 ล้อ ไม่ได้รับความเสียหาย

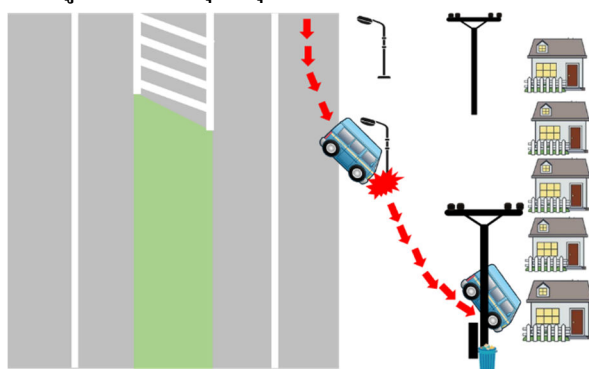
เวลา 07.00 น. ล้อรถตู้ด้านหน้าฝั่งคนขับมีปัญหา ผู้ขับขี่ไม่สามารถควบคุมรถ รอดชนกับกิ่งเสาไฟริมทางฝั่งผู้โดยสาร และไถลไปชนกับเสาไฟฟ้าริมทางห่างประมาณ 20 เมตร ทางด้านฝั่งผู้ขับขี่

ภาพที่ 3 จำลองเหตุการณ์ขณะเกิดอุบัติเหตุ

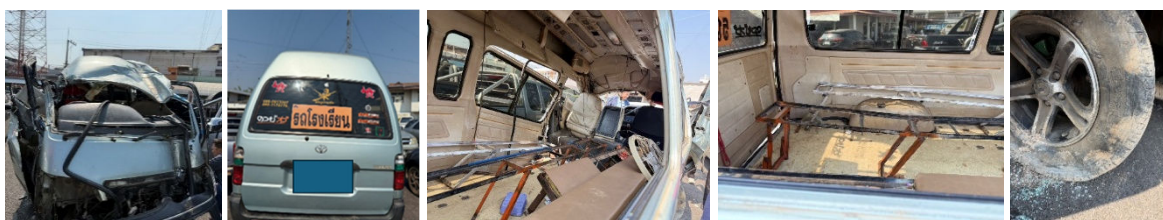
ภาพที่ 4 สภาพรถหลังเกิดเหตุการณ์

9.2.1 สภาพของรถผู้โดยสารที่มีอายุการใช้งานสูง มีการดัดแปลงด้วยการเพิ่มที่นั่งผู้โดยสาร ส่งผลให้น้ำหนักรวมและสมดุลน้ำหนักตัวรถเปลี่ยนแปลงจากตัวรถรูปแบบเดิมซึ่งอาจมีผลโดยตรงต่อการควบคุมรถ การบังคับเลี้ยวจนเกิดเหตุการณ์ หลุดโค้ง ทำยบัด ล้อลื้อกลไธล เป็นต้น รวมถึงการไม่ติดตั้งอุปกรณ์ที่จะช่วยลดความรุนแรงของอุบัติเหตุต่อผู้โดยสาร เช่น เข็มขัดนิรภัย ถังดับเพลิง ค้อนทุบกระจก

9.2.3 ยางรถยนต์มีอายุการใช้งานมากกว่า 4 ปี (ตามคำแนะนำให้มีการเปลี่ยนยางเมื่อเดินทางได้ 50,000 กิโลเมตร หรือมีอายุการใช้งานทุก ๆ 3.5 ปี)

11.1 สำนักงานขนส่งจังหวัด เข้มงวดในการตรวจสภาพรถ การดัดแปลงเพิ่มที่นั่ง การบรรทุกเกินที่นั่งและเข็มขัดนิรภัย โดยรถรับส่งนักเรียนทั้งจังหวัด ต้องได้มาตรฐานตามระเบียบของกรมการขนส่งทางบก

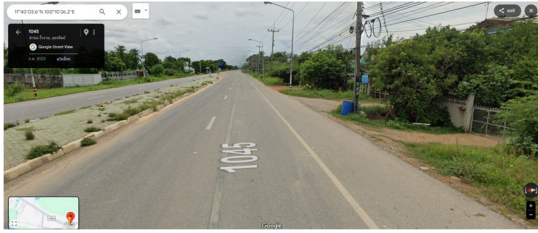
ถนนทางหลวงหมายเลข 1045 (เขื่อนสิริกิติ์-อุดรดิตถ์) ใกล้กับหน่วยงานบริการประชาชน วัดเขาแก้ว หมู่ 5 ตำบลจี้วังาม อำเภอเมืองอุดรดิตถ์ จังหวัดอุดรดิตถ์ (พิกัด 17.6676568, 100.1739548) ชนิดลาดยางมะตอย ทางตรง 4 ช่องจราจร ไป 2 กลับ 2 มีเกาะกลางถนนแบ่งช่องจราจร มีไหล่ทาง เป็นถนนทางตรง ผิวจราจรแห้ง มีเส้นบนผิวทาง ทั้งเส้นทึบ และประ ชิดข้าง ไม่มีคันไม้ค้ำบังทัศนวิสัย มีเสาไฟส่องสว่าง เสาไฟฟ้ารายทาง ข้างทางมีบ้านเรือนประชาชน สภาพอากาศปกติ ขณะเกิดเหตุเป็นช่วงกลางวัน ก่อนถึงจุดเกิดเหตุประมาณ 500 เมตร มีจุดกลับรถ

ภาพที่ 5 สภาพถนนและสิ่งแวดล้อมก่อนเกิดเหตุการณ์<sup>(17)</sup>

ควรทาสีเส้นบนผิวจราจรให้ชัดเจน โดยเฉพาะบริเวณไหล่ทาง เพื่อไม่ให้รถขับนอกไหล่ทาง

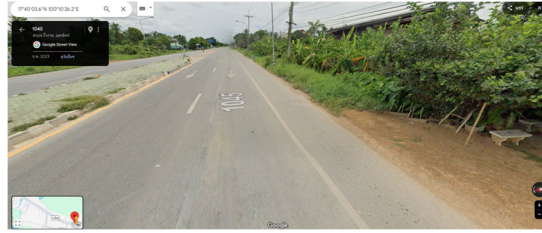
ภาพที่ 6 สภาพถนนและสิ่งแวดล้อมหลังเกิดเหตุการณ์
