**การสอบสวนอุบัติเหตุหมุ่รถทัวร์โดยสารประจำทางพุ่งชนต้นไม้ในร่องกลางถนน  
ตำบลประดาง อำเภอวังเจ้า จังหวัดตาก วันที่ 5 กุมภาพันธ์ 2568**

## **Investigation of a Mass Casualty Bus Accident Involving a Collision with a Road Median Tree in Pradang Subdistrict, Wang Chao District, Tak Province, on February 5, 2025**

Office of Disease Prevention and Control Region 2

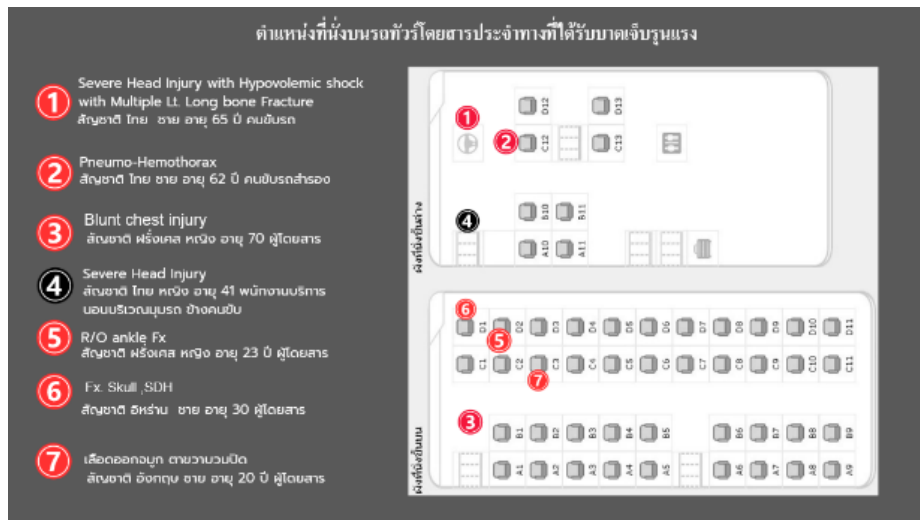
ภาพที่ 1 ที่นั่งบนรถทัวร์โดยสารประจำทางที่ได้รับบาดเจ็บรุนแรง

7.2.1 มีการดัดแปลงเสริมที่นั่งหลังจากที่เข้ารับการตรวจสภาพรถจากสำนักงานขนส่งจังหวัด ทำให้เบาะที่นั่งหลุดออกจากตำแหน่งที่ยึดติด ไหลไปกระแทกด้านหน้า

7.2.2 เบาะที่นั่งรถหลุดไปพร้อมกับผู้โดยสารรวมกันด้านหน้ารถ บางส่วนโยกเอนไปด้านหน้า

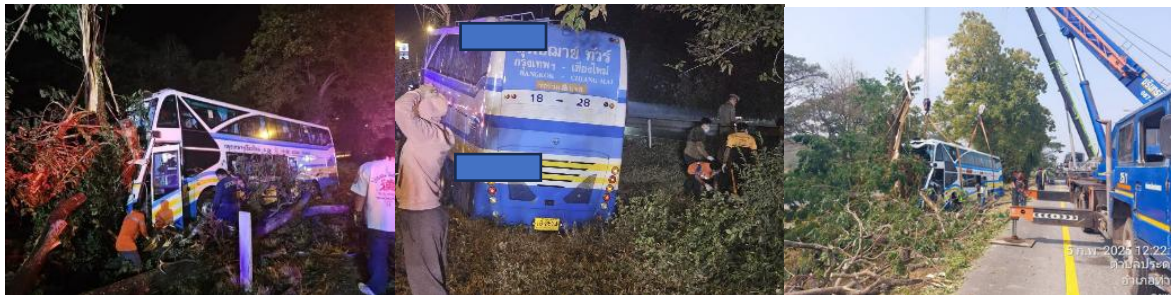
นั่ง รวมเป็น 36 ที่นั่ง สภาพรถด้านหน้าหลังชน มีสภาพหน้าบุบ ยุบตัว เสียหายอย่างมาก เบาะที่นั่งชั้น 2 หลุดกระเด็นออกจากฐาน และมีเพียงบางส่วนที่เบาะมีลักษณะโยกเอนไปด้านหลัง ไม่มีการหลุดของลูกหมาก สภาพคันชักและคันส่งเป็นปกติ ระบบบังคับเลี้ยวทำงานได้ปกติ ถุงลม ไม่นึกขาด หน้าปัดมี

ภาพที่ 2 สภาพรถทัวร์โดยสารประจำทาง ณ ที่เกิดเหตุ

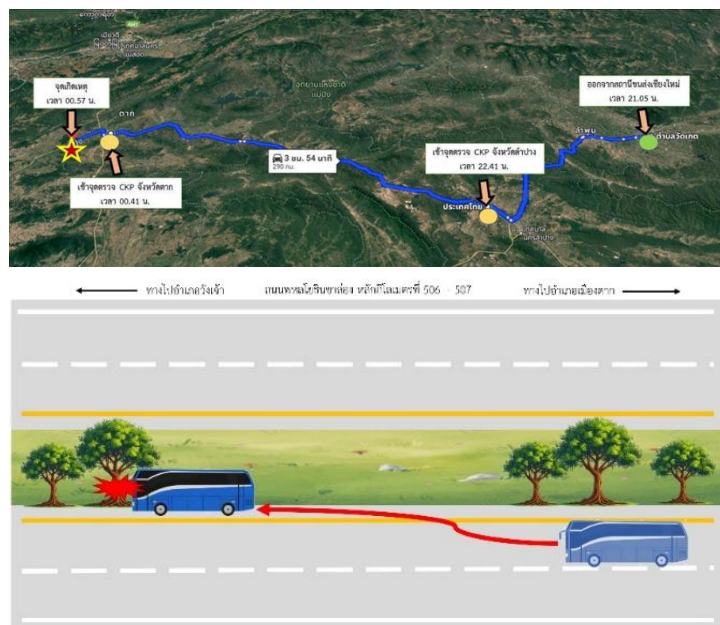
จากการตรวจสอบสถานที่เกิดเหตุ พบร่องรอยของล้อหน้าด้านขวา ตกลงบนไหล่ทางด้านขวา ไม่มีรอยเบรกของล้อรถ พบรอยวิ่งของล้อรถไกลไปประมาณ 40 เมตร จนถึงจุดชน สภาพต้นไม้หักโค่น ความเร็วของรถสุดท้ายก่อนเกิดเหตุ 61 กิโลเมตรต่อชั่วโมง (ความเร็วเฉลี่ยการเดินทาง 74.81 กิโลเมตรต่อชั่วโมง (ความเร็วสูงสุด 98 กิโลเมตรต่อชั่วโมง บริเวณตำบลวังจันทร์ อำเภอสามเงา รถทัวร์โดยสารประจำทางได้รับการตรวจสภาพผ่านมาตรฐานกรมการขนส่งเรียบร้อย เมื่อวันที่ 7 ธันวาคม 2567 ระบุเป็นรถโดยสาร จำนวน 33 ที่นั่ง หลังผ่านการตรวจสอบสภาพรถมีการคัดแปลงสภาพรถ โดยเพิ่มจำนวนที่นั่ง 3 ที่

ภาพที่ 3 ลำดับเหตุการณ์ และจำลองเหตุการณ์ขณะเกิดเหตุ

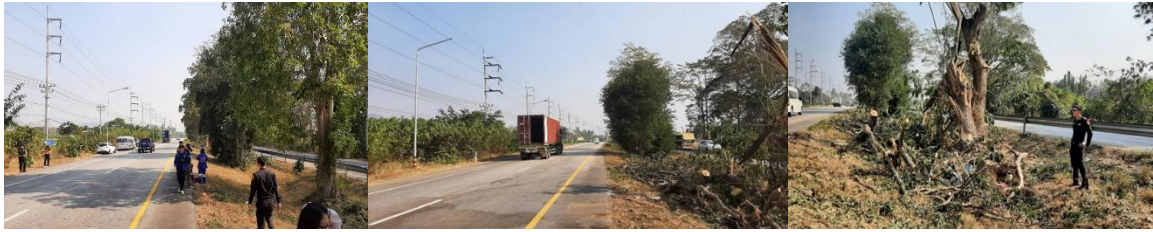
ภาพที่ 4 สภาพสิ่งแวดล้อม ณ ที่เกิดเหตุ

7.3.2 สภาพถนนทางตรงยาว มีรถสัญจรจำนวนมาก ใช้ความเร็วสูง เกาะกลางถนนมีความลาดชัน มีต้นไม้ใหญ่ตลอดเส้นทาง ไม่มีราวกันข้างทาง ไม่มีแถบชะลอความเร็ว เตือนคนขับเมื่อออกนอกเส้นทาง

10.4 แขงทางหลวงติดตั้งราวเหล็กกั้นถนน หรือติดเครื่องหมายสะท้อนแสง
