**การรักษาฟันหน้าแท้ปลายรากเปิดที่ได้รับบาดเจ็บ โดยวิธีตัดเนื้อเยื่อในบางส่วน และบูรณะ
โดยการยึดชิ้นส่วนฟันกลับเข้าตำแหน่งเดิม : รายงานผู้ป่วย**

Partial Pulpotomy and Reattachment of Fractured Tooth Fragment in Traumatized Immature Anterior Permanent Tooth: Case Report

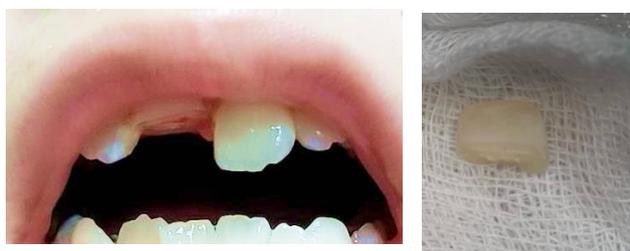
รูปที่ 1 ซ้าย ลักษณะทางคลินิกของฟันซี่ 11 ก่อนการรักษา

ขวา ภาพถ่ายแสดงชิ้นส่วนฟัน

ชิ้นส่วนฟันที่หักมาด้วยโดยใส่ในกระดาศิซุผู้ผู้ป่วยปฏิเสธโรคประจำตัวและการแพ้ยา เมื่อตรวจภายนอกช่องปากและบริเวณเยื่อเมือกในช่องปาก ไม่พบบาดแผล ไม่พบการแตกหักของกระดูกรอบรากฟันและข้อต่อขากรรไกร ตรวจภายในช่องปากพบ ฟันตัดแท่นขวาซี่กลาง (ซี่11) แตกหักแนวเฉียงทะลุโพรงประสาทฟัน โดยขอบของเนื้อฟันที่เหลือ อยู่เหนือเหงือก 2 มิลลิเมตร (รูปที่1) ตัวฟันไม่มีการโยก มีอาการปวด เคาะไม่เจ็บ ตรวจสอบด้วยอุณหภูมิ (thermal test) ความเย็นพบว่าตอบสนองปกติ เมื่อเทียบกับซี่ข้างเคียง ซึ่งได้แก่ 12 21 22 จากการตรวจวิเคราะห์ภาพรังสีรอบปลายราก พบตัวฟันหักทะลุโพรงประสาทฟัน ไม่พบการแตกหักของรากฟัน และกระดูกรอบปลายราก ไม่พบการขยับของฟัน และพบการสร้างปลายรากฟันไม่เสร็จสมบูรณ์ (Moorrees' Stage of root development: Stage 4) (รูปที่2) ให้การวินิจฉัยเป็นเคลือบฟันและเนื้อฟันแตกหักทะลุเนื้อเยื่อใน (complicated crown fracture) เมื่อนำชิ้นส่วนฟันต่อเข้าที่ตำแหน่งเดิมพบว่าต่อได้แนบสนิท แผนการรักษาทางทันตกรรมของผู้ป่วยรายนี้แบ่งเป็น 2 ส่วน คือ 1.การตัดเนื้อเยื่อในบางส่วนและปิดทับด้วยแคลเซียมไฮดรอกไซด์ 2.บูรณะด้วยการยึดชิ้นส่วนฟันที่หักกลับเข้าตำแหน่งเดิม

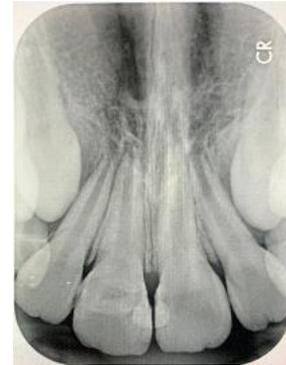
รูปที่ 5 ภาพรังสีฟันซี่ 11 ภายหลังจากการรักษาเป็นเวลา 3 เดือน

ภายหลังจากติดตามผลการรักษา 3 เดือนพบว่าผู้ป่วยไม่มีอาการเสียวฟัน ไม่มีอาการปวด สภาพชิ้นส่วนฟันอยู่ในสภาพปกติ เคาะไม่เจ็บ ทดสอบโดยอุณหภูมิจำนวนเย็นพบการตอบสนองของฟันเป็นปกติ จากภาพรังสีพบการสร้างรากต่อจนใกล้

สมบูรณ์ (Moorrees' Stage of root development : Stage 6) (รูปที่ 5)

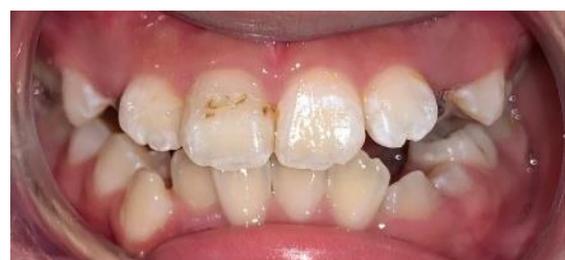
รูปที่ 6 ภาพถ่ายฟันซี่ 11 ภายหลังจากการรักษาเป็นเวลา 12 เดือน ก่อนการบูรณะและขัดฟัน

ผู้ป่วยไม่ได้มาตามนัดติดตามผลการรักษา 6 เดือน เนื่องจากติดภารกิจการเรียน ทำให้สามารถติดตามผลการรักษาได้ในช่วง 12 เดือนพบว่า ผู้ป่วยไม่มีอาการใดๆ เคาะไม่เจ็บ พบการตอบสนองของฟันด้วยกระแสไฟฟ้า ตัวฟันซี่ 11 ผู้ทางด้านไกลกลาง (distal) และ ทางด้านแก้มมีการติดสีตามขอบรอยต่อของวัสดุอุด พบคราบจุลินทรีย์เล็กน้อยตามตัวฟัน (รูปที่ 6) ภาพถ่ายรังสีรอบปลายรากซี่ 11 พบการสร้างรากฟันเสร็จสมบูรณ์ (Moorrees' Stage of root development: Stage 7) ผิวกระดูกเข้าฟันมีความต่อเนื่อง ไม่พบพยาธิสภาพบริเวณปลายรากฟัน (รูปที่ 7) ทันตแพทย์ได้ทำการอุดฟันด้วยวัสดุอุดเรซินคอมโพสิตขัดแต่งผิวฟันและขัดฟันทั้งปากให้คนไข้ (รูปที่ 8)

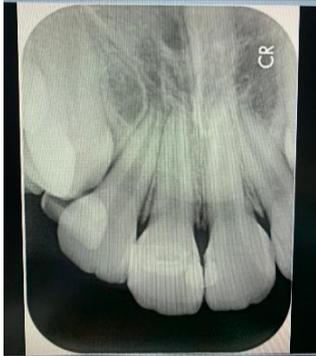
รูปที่ 8 ภาพถ่ายรังสีฟันซี่ 11 ภายหลังจากการรักษาเป็นเวลา 12 เดือน
