# การตั้งฟันกรามแท้ล่างซี่ที่สองที่เป็นฟันคุด

## Uprighting Mandibular Second Molar Impaction

Pornpan Jariyavithayakul\* Wipapun Ritthagol\*\*

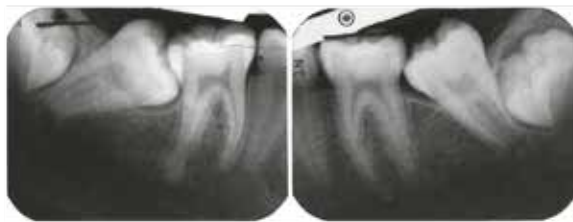
รูปที่ 4 ภาพรังสีเฉพาะซี่ของฟันกรามแท่งล่างซี่ที่สองด้านขวาและด้านซ้ายตามลำดับ

(รูปที่ 3) จากภาพรังสีเฉพาะซี่ พบว่าฟันกรามแท่งล่างซี่ที่สองมีการสร้างรากที่เกือบสมบูรณ์แล้ว (รูปที่ 4)

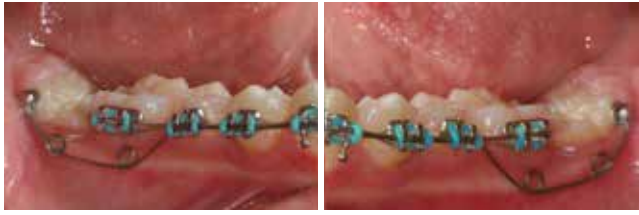
รูปที่ 6 ลักษณะการใช้ PSU uprighting spring ภายในช่องปาก

เมื่อลวดหลักของการจัดฟัน (main arch wire) เป็นลวดสเตนเลสขนาด 0.016x0.022 นิ้ว ปลายด้านหนึ่งของสปริงตั้งฟันพีเอสยูจะถูกลวางทับ (overlay) บนลวดหลักของการจัดฟัน บริเวณฟันเขี้ยวและฟันกรามน้อยซี่ที่หนึ่งและซี่ที่สอง ส่วนปลายอีกด้านหนึ่งคล้องบนกระดูก (button) ซึ่งถูกติดอยู่บนฟันกรามแท่งล่างซี่ที่สองซึ่งเป็นฟันคุด (รูปที่ 5 และ 6) แรงจากสปริงที่กระทำต่อฟันจะผลักฟันไปทางด้านไกลกลาง (distalization) ร่วมกับการกดฟันลง (intrusion)

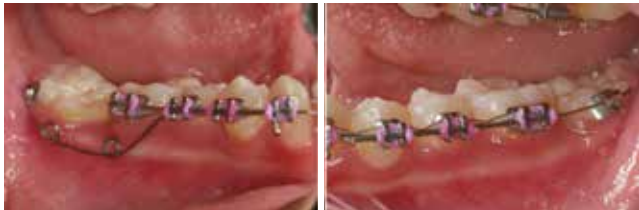
รูปที่ 7 แสดงฟันกรามแท้ล่างซี่ที่สองด้านขวาและซ้ายหลังตั้งฟันขึ้น

เมื่อฟันกรามแท้ล่างซี่ที่สองทางด้านซ้ายตั้งตรงขึ้นเพียงพอ จึงเปลี่ยนเครื่องมือจากกระดุมเป็นท่อติดด้านใกล้แก้ม (buccal tube) และทำการปรับระนาบสบฟันด้วยลวดเส้นตรง (รูปที่ 7) ส่วนทางด้านขวายังคงใช้สปริงตั้งฟันพีเอสยูในการตั้งฟันต่อ

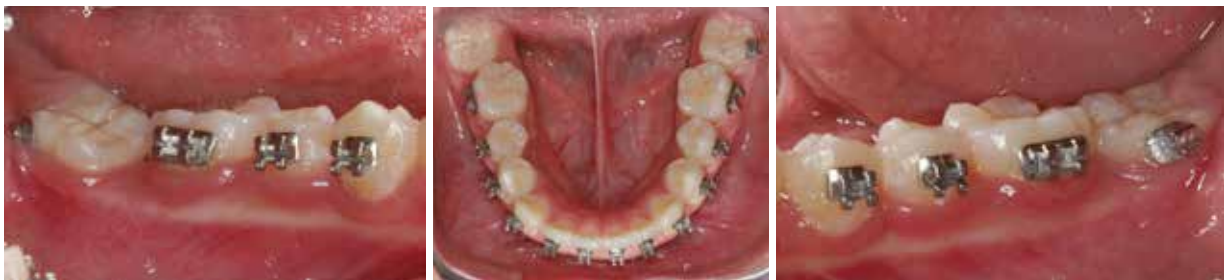
รูปที่ 8 ลักษณะการเรียงตัวของฟันล่างภายหลังการตั้งฟันกรามล่างซี่ที่สองที่คุดภายหลังการรักษา

ภายหลังการรักษาประมาณ 6 เดือนตั้งแต่เริ่มให้การรักษา ฟันกรามล่างที่เป็นฟันคุดทั้งสองถูกตั้งขึ้นได้ แต่พบว่าฟันกรามแท้ล่างซี่ที่สองด้านขวา มีการหมุนเอียงมาด้านใกล้แก้ม ในขณะที่ฟันกรามแท้ล่างซี่ที่สองด้านซ้ายสามารถตั้งขึ้นในตำแหน่งที่ปกติ (รูปที่ 8)

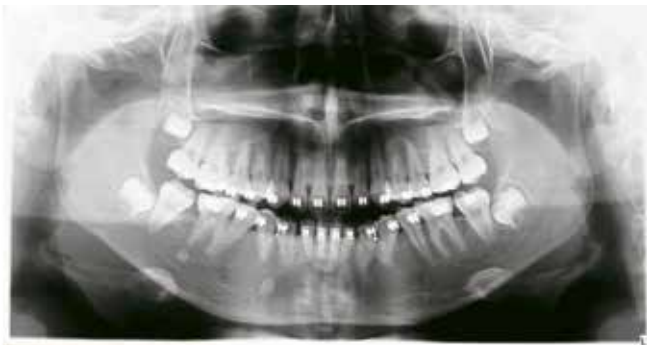
รูปที่ 9 ภาพรังสีพานอรามิกภายหลังการตั้งฟัน

จากภาพรังสีพานอรามิกและภาพรังสีเฉพาะซี่ พบว่าฟันทั้งสองซี่มีแนวแกนฟันที่ตั้งตรง ฟันกรามแท้ล่างซี่ที่สองด้านซ้าย อยู่ชิดฟันกรามแท้ล่างซี่ที่หนึ่ง ส่วนด้านขวา พบมีช่องว่างเล็กน้อยปลายรากฟันเคลื่อนตัวมาด้านใกล้กลาง และฟันกรามแท้ล่างซี่ที่สามมีการสร้างฟันปกติ (รูปที่ 9 และ 10)

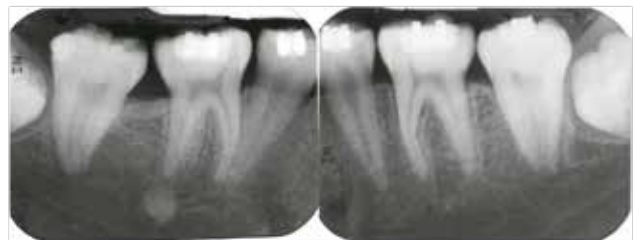
รูปที่ 10 ภาพรังสีเฉพาะซี่ภายหลังการตั้งฟัน
