**การสอบสวนอุบัติเหตุหมู่รถตู้โดยสารสายพิษณุโลก-แม่สอด เสียหลักพลิกคว่ำตกลงคูน้ำข้างทาง  
อำเภอคลองไกรลาส จังหวัดสุโขทัย วันที่ 3 กุมภาพันธ์ 2555**

**The investigation involving an accident of a Phitsanulok-Masesod bus turnover  
Into a ditch along Asia highway , Kongkrailas District Sukhothai Province,  
on 3 February, 2012.**

Kongkrailas Hospital

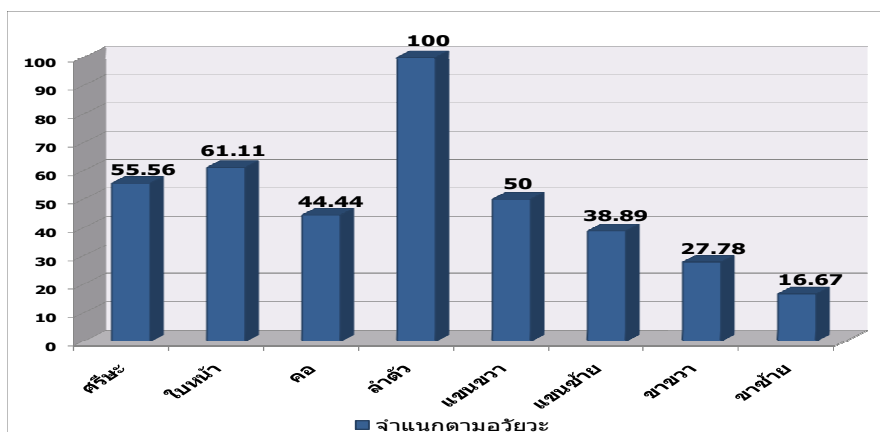
ภาพ 1 แผนภูมิแสดงร้อยละของการบาดเจ็บจำแนกตามอวัยวะต่างๆของร่างกายของผู้ประสบอุบัติเหตุ (n=18)

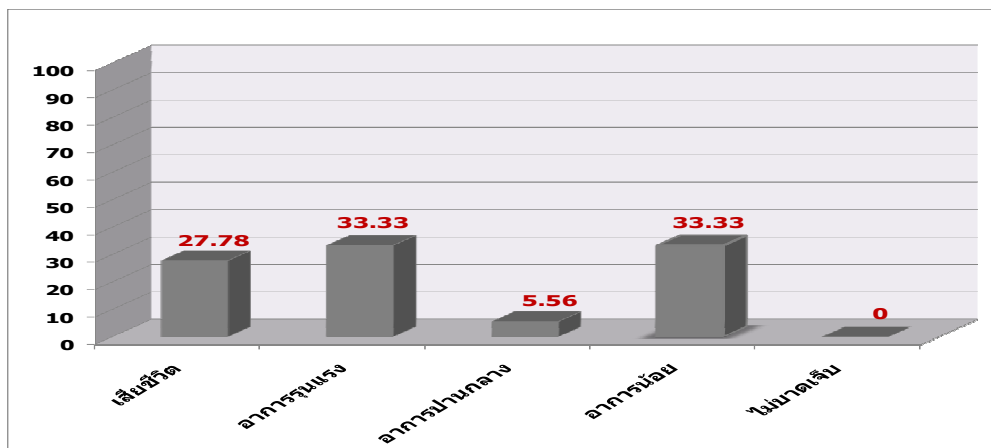
ภาพ 2 แผนภูมิแสดงร้อยละของผู้ประสบเหตุจำแนกตามระดับความรุนแรง (n=18)

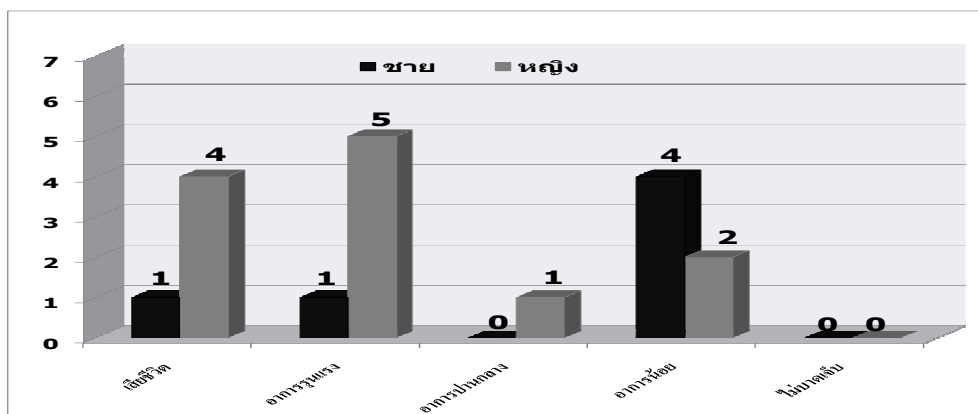
ภาพ 3 จำนวนผู้ประสบเหตุจำแนกตามเพศและระดับความรุนแรงของการบาดเจ็บ

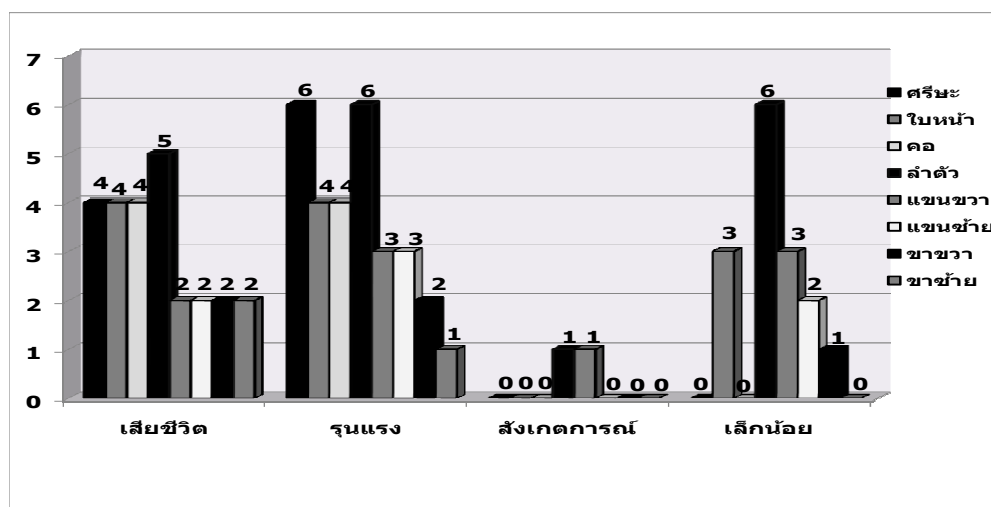
ภาพ 4 อวัยวะที่ผู้ประสบเหตุได้รับบาดเจ็บ จำแนกตามระดับความรุนแรงของการบาดเจ็บ

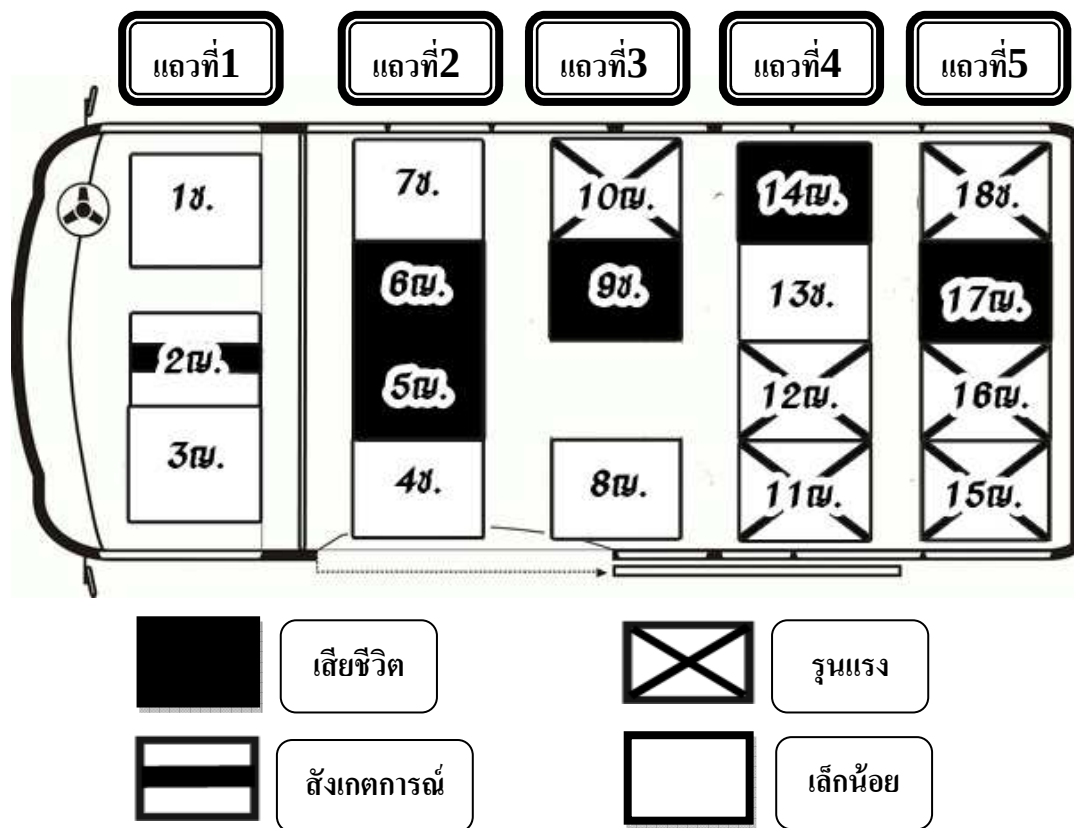
ระดับอาการรุนแรงมากและเสียชีวิตส่วนใหญ่นั่งอยู่บริเวณส่วนของท้ายรถ (รูปที่5) และสภาพของรถที่ประสบอุบัติเหตุ (รูปที่6)

ภาพ 5 แสดงตำแหน่งที่นั่งของผู้โดยสารรถตู้ประจำทาง

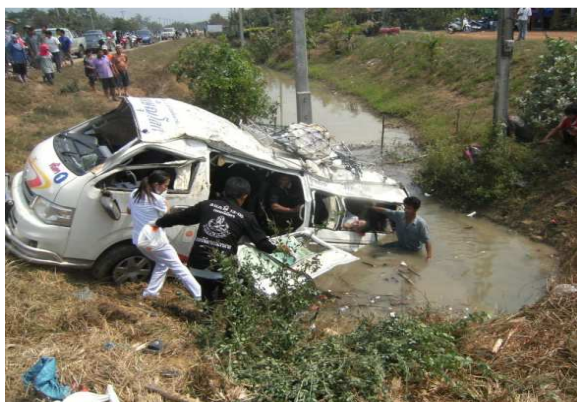
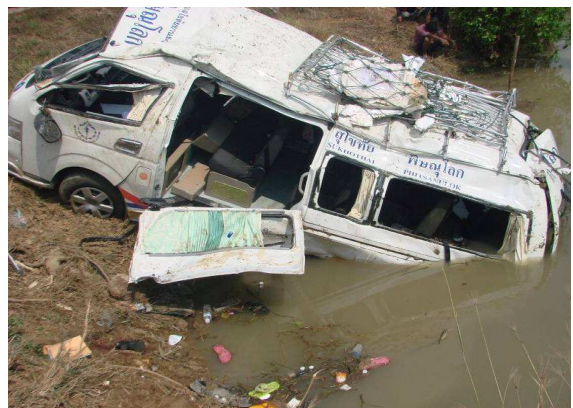
3. สภาพยานยนต์ที่เกิดเหตุ รถที่เกิดเหตุเป็นรถตู้รับส่งผู้โดยสารขนาด 14 ที่นั่ง ยี่ห้อโตโยต้า คอมมิวนิเตอร์ สีขาว หมายเลขทะเบียน 10-1296 ตาก ผิดเมื่อปี 2547 เป็นรถตู้โดยสารประจำทางของบริษัทแห่งหนึ่ง วิ่งประจำทางสายพิษณุโลก-ตาก มีการตรวจสอบสภาพรถเป็นประจำตามตารางของบริษัท ช่วงเกิดเหตุเป็นช่วงที่ใกล้ถึงตารางการตรวจสอบสภาพรถและใกล้ถึงช่วงเวลาในการเปลี่ยนยางรถ จากการตรวจสอบสภาพรถ ณ จุดเกิดเหตุพบว่า ด้านหน้าและข้างซ้ายยุบกระเจกแตก และหลังรถยุบจากการพลิกคว่ำ ทำยารถยุบและเปียกน้ำจากตกลงคูน้ำ ล้อรถข้างหลังด้านขวาระเบิดและผลวิเคราะห์จากวิทยาการตำรวจ พบว่า สภาพยางล้อรถค่อนข้างเก่า สังเกตจากดอกยางล้อรถว่าเริ่มมองไม่เห็นลักษณะของดอกยาง รถมีการเหยียบเบรกหลังจากยางระเบิดและรถบรรทุกผู้โดยสารเกินจำนวนที่กำหนดไว้

ภาพ 6 สภาพรถที่เกิดอุบัติเหตุพลิกคว่ำตกลงคูน้ำข้างทาง

1. บริษัทเจ้าของกิจการการเดินรถควรมีมาตรการที่เข้มงวดการดูแลและตรวจสอบสภาพรถ ปรับปรุงสภาพรถให้อยู่ในสภาพพร้อมใช้งานก่อนออกให้บริการประชาชน
2. เส้นทาง ณ จุดเกิดนั้นเป็นเส้นทางตรงที่ไม่มีจุดชะลอความเร็ว อีกทั้งเป็นเส้นทางที่มีรถผ่านมากเพื่อไปจังหวัดพิษณุโลกควรมีจุดที่กำหนดความเร็วหรือชะลอความเร็วของรถในการขับผ่านเส้นทางนี้ หรือควรมีการติดไฟสัญญาณจราจรตรงบริเวณหน้าอำเภอเกรียงไกรลาสเพราะจะช่วยสามารถชะลอความเร็วของรถที่จะขับผ่านไปจังหวัดพิษณุโลก หรือจากจังหวัดพิษณุโลกจะขับผ่านไป
