### การรักษาคลองรากฟันของฟันตัดบนซี่ข้าง ที่มีภาวะฟันในฟันประเภทที่ 2 : กรณีศึกษา

ปิยะพร ตั้งสกุล, ท.บ., วท.ม. (ทันตแพทยศาสตร์)

## Root canal treatment of a maxillary lateral incisor with type II dens invaginatus: Case study

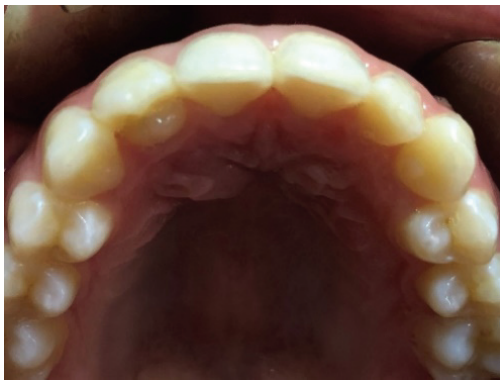
ฟันซี่ 12 มีขนาดใหญ่กว่าซี่ 22 โดยฟันซี่ 12 พบปุ่มคอฟันด้านเพดานขนาดใหญ่ (ภาพที่ 1)

ภาพที่ 1 แสดงลักษณะทางคลินิกของฟันซี่ 12 ก่อนการรักษา

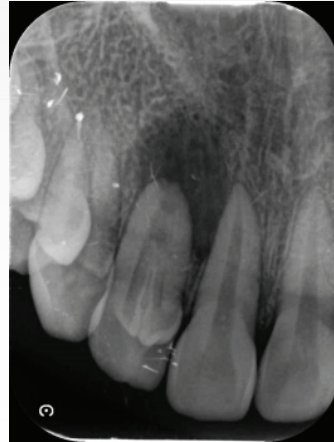
ภาพรังสีรอบปลายราก (periapical radiograph) แสดงฟันซี่ 13 12 11 21 และบางส่วนของฟันซี่ 15 และ 14 โดยฟันซี่ 12 พบมีรากฟัน 1 ราก ขอบเขตชัดเจนตั้งแต่คลองรากฟันส่วนต้นจนถึงรูปลายรากฟัน (apical foramen) ภายในคลองรากฟันพบเงาที่บ่งชี้ซึ่งแสดงถึงภาวะฟันในฟัน โดยเงาที่บ่งชี้มีลักษณะใกล้เคียงกับเนื้อฟัน ขอบเขตชัดเจนตั้งแต่โพรงเนื้อเยื่อใน จนถึงระยะประมาณ 6 มิลลิเมตร จากปลายรากฟัน รูปร่างสมมาตร และพบเงาที่บ่งชี้ที่มีลักษณะคล้ายเคลือบฟันอยู่ภายใน บริเวณรอบรากฟันพบเงาโปร่งรังสีบริเวณปลายรากฟันขนาด 12 x 8 มิลลิเมตร ขอบเขตชัดเจน ระดับของยอดกระดูกเบ้าฟัน (alveolar bone crest) ปกติ (ภาพที่ 2)

ภาพที่ 2 แสดงภาพรังสีรอบปลายราก ก่อนการรักษา

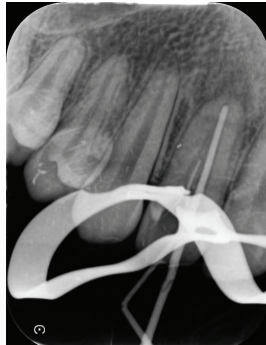
กัฏตาเปอร์ชาแห่งหลักในคลองรากฟันด้านใกล้ริมฝีปาก ขนาด 60 และในคลองรากฟันด้านใกล้ลิ้น ขนาด 40 (ภาพที่ 6) ล้างคลองรากฟันด้วยอีดีทีเอ ความเข้มข้นร้อยละ 17 แล้วล้างด้วยน้ำยาโซเดียมไฮโปคลอไรท์ ความเข้มข้นร้อยละ 2.5 ร่วมกับการใช้เทคนิคพาสซีฟอัลตราโซนิกส์ ขับคลองรากฟันพบว่าคลองรากฟันแห่งสนิทดี จึงทำการอุดคลองรากฟันด้วยวิธี แลทเทอรัล คอมแพคชัน (lateral compaction) โดยอุดด้วยกัฏตาเปอร์ชาแห่งหลักและกัฏตาเปอร์ชาแห่งรองให้แนบสนิท ตัดกัฏตาเปอร์ชาให้ห่างจากปลายรากฟัน 4 มิลลิเมตรด้วยเครื่องตัดกัฏตาเปอร์ชา แล้วอุดคลองรากฟันส่วนที่เหลือด้วยวิธีวอร์มเวอร์ทิคัล คอมแพคชัน (warm vertical compaction) โดยเติมกัฏตาเปอร์ชาด้วยเครื่องฉีดกัฏตาเปอร์ชาแล้วใช้พล็กเกอร์ กดอัดกัฏตาเปอร์ชาให้แน่นและเติมกัฏตาเปอร์ชาเป็นชั้นๆ จนเต็มคลองรากฟัน ร่วมกับซิงก์ออกไซด์ยูจินอลซิลเลออร์ (ภาพที่ 7) จากนั้นรอฟันด้วยกลาสไอโอโนเมอร์ซีเมนต์ (Glass ionomer cement) และอุดชั่วคราวด้วยคิววี

ภาพที่ 6 แสดงภาพรังสีรอบปลายราก การลองกัฏตาเปอร์ชาแห่งหลัก
