การรื้อเครื่องมือขยายคลองรากฟันชนิดนิกเกิลไทเทเนียมไฟล์ที่หมุนด้วย  
เครื่องมือที่หักค้างในคลองรากฟัน รายงานผู้ป่วย 2 ราย

Remove of Separated Nickel-Titanium rotary file in root canal :

Two Case reports

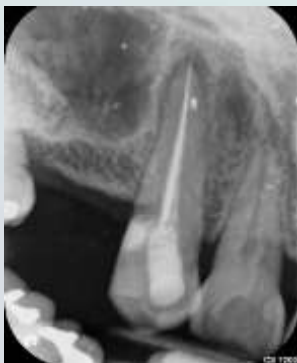
การตรวจทางภาพรังสี พบฟันซี่ 13 มีรูปร่างรากฟันค่อนข้างตรง พบเงาที่บรัสสิบริเวณกึ่งกลางของส่วนรากฟันตำแหน่งได้รอยต่อของเส้นเคลือบฟันและเคลือบรากฟัน (Cemento-enamel junction) ยาวต่อเนื่องไปจนถึงส่วนของปลายรากฟัน โดยมีลักษณะเงาที่บรัสสิที่ความทึบรังสีไม่เท่ากัน ซ้อนทับกันอยู่ภายในคลองรากฟัน โดยเงาที่บรัสสิหนึ่งเงามีลักษณะคล้ายเครื่องมือขยายคลองรากฟันที่หักยาวประมาณ 10-15 มิลลิเมตร ส่วนปลายรากฟันพบเงาโปร่งรังสีขอบเขตไม่ชัดเจน รูปร่างขนาดประมาณ 3x4 มิลลิเมตร (รูปที่ 1)

รูปที่ 1 แสดงภาพถ่ายรังสีของฟันซี่ 13 ซึ่งพบเงาที่บรัสสิมีลักษณะคล้ายเครื่องมือขยายคลองรากฟันที่หักยาวประมาณ 10-15 มิลลิเมตร อยู่ในคลองรากฟัน

การวินิจฉัยโรค: Previously Initiated Therapy with asymptomatic Apical Periodontitis การวางแผนการรักษา: รักษาคลองรากฟันโดยไม่ใช้วิธีศัลยกรรมร่วม (Non-surgical Root Canal Treatment)

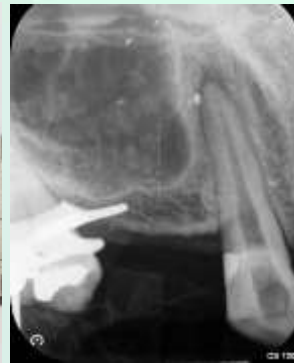
รูปที่ 3 แสดงภาพถ่ายรังสีภายหลักรื้อเครื่องมือที่หักออกแล้ว ไม่พบลักษณะที่บ่งชี้ของเครื่องมือที่หัก ในคลองรากฟัน

การรักษาครั้งที่ 1 ทำการรักษาคลองรากฟันด้วยเทคนิคปราศจากเชื้อ (Aseptic technique) ภายใต้การฉีดยาชาเฉพาะที่ 2% lidocaine ที่มี epinephrine เข้มข้น 1:100,000 ด้วยวิธี Local infiltration 0.6 มิลลิลิตร ร่วมกับการใส่แผ่นยางกันน้ำลาย (Rubber dam) กรอรู้อัดอุดฟันชนิดชั่วคราวออก ล้างคลองรากฟันด้วยน้ำยาโซเดียมไฮโปคลอไรต์ความเข้มข้นร้อยละ 2.5 ซับให้แห้งด้วยกระดาษซับสำหรับใช้ในคลองรากฟัน ส่องภายในคลองรากฟันด้วยแว่นตาขยายทางทันตกรรม (Dental loupe) กำลังขยาย 3.5 เท่า พบว่าลักษณะเงาที่บ่งชี้ที่ซ่อนทับกันภายในคลองรากฟันประกอบด้วย แคลเซียมไฮดรอกไซด์ชนิดสำเร็จรูปแบบฉีดและเครื่องมือขยายคลองรากฟันชนิดนิกเกิลไทเทเนียมไฟล์ที่หมุนด้วยเครื่องหักค้ำอยู่ จากนั้นใช้เครื่องมือขยายคลองรากฟันชนิดเคไฟล์ (K-file) ขนาด เบอร์ 8 และ 10 พยายามแทรกผ่านชิ้นส่วนเครื่องมือที่หัก โดยใช้ความยาวรากโดยประมาณในการทำงานจากภาพรังสีก่อนการรักษา พบว่าเมื่อใช้เครื่องมือขยายคลองรากฟันชนิดเคไฟล์ทั้งเบอร์ 8 และ 10 แม้ว่าจะทำการดัดส่วนปลายของเครื่องมือขยายคลองรากฟันชนิดเคไฟล์ให้โค้ง (Pre-curved) แล้ว ก็ยังไม่สามารถสอดผ่านเครื่องมือ (Bypass) ที่หักลงไปถึงความยาวรากที่ใช้ทำงานได้ จากนั้นกรอเปิดทางเข้าสู่คลองรากฟันให้ผายเพิ่มขึ้นและกรอกำจัดเนื้อฟันบริเวณคอฟันด้วยหัวกรอเกท กลิตเดน ดริล (Gate glidden drill) ขนาดเบอร์ 2 เพื่อให้มีช่องว่างสำหรับใช้เครื่องมืออัลตราโซนิกเตรียมเครื่องมืออัลตราโซนิกชนิดเปียโซอิเล็กทริก (Piezoelectric; NewtronP5B LED, Acteon, Merignac, France) ร่วมกับการใช้หัวอัลตราโซนิกอีที25 (ET25; Endo Success™ retreatment Kit, Acteon, Merignac, France) ซึ่งมีขนาดและความยาวที่เหมาะสมกับคลองรากฟันที่เตรียมไว้ ปรับระดับความแรงของเครื่องที่ระดับ 8 ถึง 10 ร่วมกับการใช้น้ำเดินเครื่องประมาณ 2 นาทีต่อรอบ หมุนรอบส่วนบนเครื่องมือที่หักในทิศทางทวนเข็มนาฬิกาสลับกับการล้างคลองรากฟันด้วยน้ำยาโซเดียมไฮโปคลอไรต์ความเข้มข้นร้อยละ 2.5 และน้ำยาชนิดสารละลายเอทีลินไดเอมีน เตตระอะซิติกแอซิดหรืออีดีทีเอ (EDTA) ความเข้มข้นร้อยละ 17 เมื่อเครื่องมือที่หักเริ่มหลวมใช้เครื่องมือขยายคลองรากฟันชนิดเคไฟล์ ขนาดเบอร์ 10 ที่ดัดส่วนปลายของเครื่องมือให้โค้ง สอดผ่านเครื่องมือที่หักไปถึงความยาวรากที่ใช้ทำงานโดยประมาณ จากนั้นเปลี่ยนเครื่องมือขยายคลองรากฟันชนิดเคไฟล์ให้ขนาดใหญ่ขึ้นจากขนาดเบอร์ 15 ไปจนถึงเบอร์ 30 พบว่าชิ้นเครื่องมือที่หักเริ่มหลวมมากขึ้น จากนั้นใช้เครื่องมือขยายคลองรากฟันชนิดเอชไฟล์ (H-File) ขนาดเบอร์ 20 พยายามเกี่ยวชิ้นเครื่องมือที่หักให้เคลื่อนตัวขึ้นมา จนสามารถใช้คีมคีบค้ำ (Cotton plier) จับชิ้นเครื่องมือที่หักแล้วหมุนในทิศทางทวนเข็มนาฬิกาจนชิ้นเครื่องมือที่หักหลุดออกมาจากคลองรากฟันได้สำเร็จ ชิ้นส่วนเครื่องมือที่หักเป็นชิ้นส่วนของเครื่องมือขยายคลองรากฟันชนิดนิกเกิลไทเทเนียมไฟล์ที่หมุนด้วยเครื่อง ความยาว 16 มิลลิเมตร (รูปที่ 2) ทำการถ่ายภาพรังสีเพื่อตรวจสอบ จากภาพถ่ายรังสีไม่พบลักษณะที่บ่งชี้ของเครื่องมือที่หักค้ำค้างในคลองรากฟัน (รูปที่ 3) ล้างคลองรากฟันด้วยน้ำยาโซเดียมไฮโปคลอไรต์ความเข้มข้นร้อยละ 2.5 ใส่ยาใน

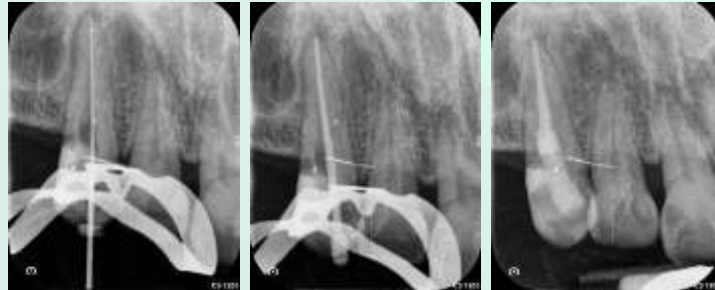
รูปที่ 4 ภาพถ่ายรังสีความยาวทำงาน

รูปที่ 5 ภาพถ่ายรังสีลองกัฒนาเพอร์ชาแท่งหลัก

รูปที่ 6 ภาพถ่ายรังสีภายหลังการรักษาคลองรากฟันแล้วเสร็จ

การรักษาครั้งที่ 2 ผู้ป่วยไม่มีอาการใดๆ ฟันซี่ 13 พบวัสดุอุดฟันชนิดชั่วคราวอยู่ในสภาพดี ทำการรักษาคลองรากฟันต่อด้วยเทคนิคปราศจากเชื้อ ภายใต้การฉีดยาชาเฉพาะที่ 2% lidocaine ที่มี epinephrine เข้มข้น 1:100,000 ด้วยวิธี infiltration 0.6 มิลลิลิตร ร่วมกับการใส่แผ่นยางกันน้ำลาย กรอรู้อวัสดุอุดฟันชนิดชั่วคราวออก วัดความยาวปลายรากฟันด้วยอุปกรณ์หยั่งปลายรากด้วยไฟฟ้า (Electronic Apex Locator) ได้ความยาวทำงาน 25.5 มิลลิเมตร ทำการถ่ายภาพรังสีเพื่อตรวจสอบ (รูปที่ 4) ทำการขยายคลองรากฟันด้วยเครื่องมือขยายคลองรากฟันชนิดนิกเกิลไทเทเนียมไฟล์ที่หมุนด้วยเครื่องยี่ห้อโพเทปเปอร์ เน็กซ์ (ProTaper Next®, Dentsply maillefer, Switzerland) ที่ความเร็ว 300 รอบต่อนาที ตั้งค่าแรงบิด (torque) 2.5 Ncm ใช้นิกเกิลไทเทเนียมไฟล์ที่หมุนด้วยเครื่องขนาด 17/04, 25/06, 30/07, 40/06 และ 50/06 ตามลำดับ ลงกั้ตทาเพอร์ชา (Gutta percha) แท่งหลัก ขนาด 50/06 (รูปที่ 5) จากนั้นล้างคลองรากฟันด้วยสารละลายอีดีทีเอความเข้มข้นร้อยละ 17 ร่วมกับระบบอัลตราโซนิกแบบไร้แรง (Passive ultrasonic irrigation; PUI) โดยใช้หัวเอริเซฟ (Irrisafe®, Setelec, Acteon, Merignac, France) ปริมาตร 10 มิลลิลิตร เป็นเวลา 1 นาทีเพื่อกำจัดชั้นสเมียร์ (Smear layer) ล้างตามด้วยน้ำยาโซเดียมไฮโปคลอไรต์ ความเข้มข้นร้อยละ 2.5 ปริมาตร 10 มิลลิลิตร ร่วมกับระบบอัลตราโซนิกแบบไร้แรงด้วยหัวเอริเซฟ เป็นเวลา 1 นาที ทำซ้ำทั้งหมด 3 รอบ ซับคลองรากฟันให้แห้ง อุดคลองรากฟันด้วยกั้ตทาเพอร์ชาแท่งหลักร่วมกับซิงค์ออกไซด์ยูจีนอลซีเมนต์ (Zinc oxide eugenol cement) ด้วยวิธีวอร์ม เวอร์ทีคัล คอมแพคชัน

(Warm vertical compaction) โดยให้วัสดุอุดคลองรากฟันอยู่ต่ำกว่าระดับได้รอยต่อของเส้นเคลือบฟันและเคลือบรากฟัน บูรณะฟันด้วยเรซินคอมโพสิต โดยใช้เรซินมอดิฟายด์กลาสไอโอโนเมอร์ซีเมนต์ (RMGI) เป็นวัสดุรองฟัน (รูปที่ 6)

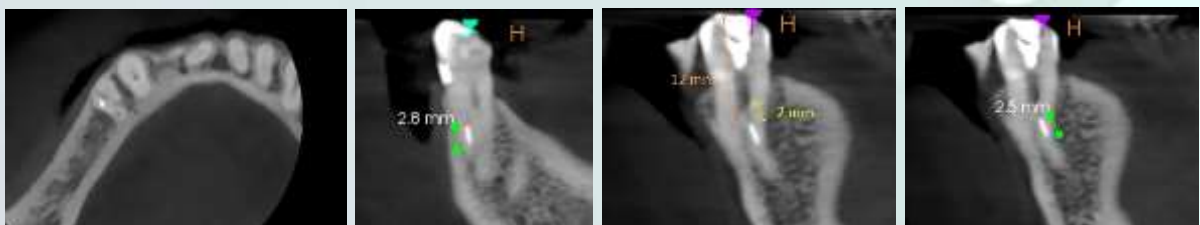
การตรวจทางภาพถ่ายรังสีสามมิติ: ฟันซี่ 44 พบลักษณะคลองรากฟันทั้งสิ้นจำนวน 3 ราก พบเงาที่โปร่งรังสีคล้ายเครื่องมือขยายคลองรากฟันหักในคลองรากฟันด้านไกลกลางใกล้แก้ม (Disto-buccal root) เมื่อวัดระยะโดยประมาณจากภาพถ่ายรังสีสามมิติ แสดงขนาดของเครื่องมือหักยาวประมาณ 2.8 มิลลิเมตร อยู่ต่ำกว่าจุดแยกคลองรากฟันประมาณ 2 มิลลิเมตร และต่ำกว่าบริเวณทางเปิดเข้าสู่คลองรากฟันประมาณ 12 มิลลิเมตร (รูปที่ 9)

รูปที่ 9 ภาพถ่ายรังสีสามมิติแสดงตำแหน่งของเครื่องมือขยายคลองรากฟันที่หัก

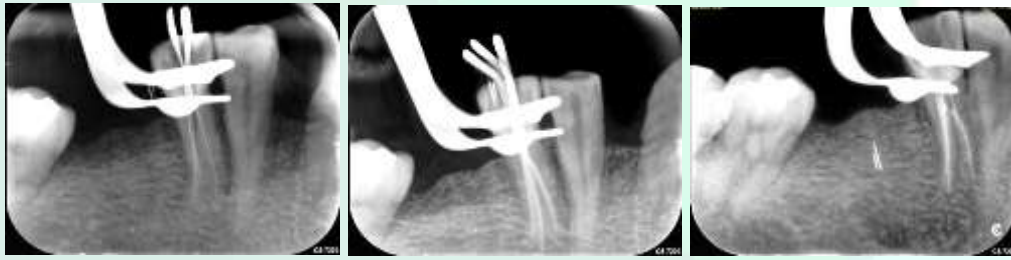
รูปที่ 12 ภาพถ่ายรังสีความยาวทำงาน

รูปที่ 13 ภาพถ่ายรังสีลองกัฒนาเพอร์ชาแห่งหลัก

รูปที่ 14 ภาพถ่ายรังสีภายหลังถอดคลองรากฟัน

การรักษาครั้งที่ 2 ผู้ป่วยไม่มีอาการใดๆ ฟันซี่ 44 พบวัสดุอุดฟันชนิดชั่วคราวอยู่ในสภาพดี ทำการรักษา คลองรากฟันต่อด้วยเทคนิคปราศจากเชื้อ ภายใต้การฉีดยาชาเฉพาะที่ 2% lidocaine ที่มี epinephrine เข้มข้น 1:100,000 ด้วยวิธี Inferior alveolar nerve block และ lingual nerve block 1.8 มิลลิเมตร ร่วมกับการใส่แผ่นยางกันน้ำลาย กรอวัสดุอุดฟันชนิดชั่วคราวออก วัดความยาวปลายรากฟันด้วยอุปกรณ์หยั่งปลาย รากด้วยไฟฟ้าทั้ง 3 ราก ทำการถ่ายภาพรังสีเพื่อตรวจสอบ (รูปที่ 12) ขยายคลองรากฟันด้วยเครื่องมือขยาย คลองรากฟันชนิดนิกเกิลไทเทเนียมไฟล์ที่หมุนด้วยเครื่องยี่ห้อเวฟวันโกลด์ (Waveone gold®, Dentsply maillefer, Switzerland) ด้วยโปรแกรมเวฟวันออตามคำแนะนำของบริษัทผู้ผลิต ใช้ไฟล์ขนาด 20/07 และ 25/07 ตามลำดับ ลองกัทยาเพอร์ชาแท่งหลักขนาด 25/07 (รูปที่ 13) ล้างคลองรากฟันด้วยสารละลายอีดีทีเอ ความเข้มข้นร้อยละ 17 ร่วมกับระบบอัลตราโซนิกแบบไร้แรง โดยใช้หัวเอริเซฟ ปริมาตร 10 มิลลิตร เป็นเวลา 1 นาทีต่อ 1 คลองรากฟัน เพื่อกำจัดชั้นสเมียร์ ล้างตามด้วยน้ำยาโซเดียมไฮโปคลอไรต์ ความเข้มข้น ร้อยละ 2.5 ปริมาตร 10 มิลลิตร เป็นเวลา 1 นาทีร่วมกับระบบอัลตราโซนิกแบบไร้แรงด้วยหัวเอริเซฟ ทำซ้ำ ทั้งหมด 3 รอบต่อ 1 คลองรากฟัน ซับคลองรากฟันให้แห้ง อุดคลองรากฟันด้วยกัทยาเพอร์ชาแท่งหลักร่วมกับ ซิงค์ออกไซด์ยูจีนอลซีเมนต์ ด้วยวิธีด้วยวิธีวอร์ม เวอร์ทีกัล คอมแพคชั่น ตรวจสอบภายหลักรื้อคลองรากฟันด้วย ภาพถ่ายภาพรังสี (รูปที่ 14) บำรุงฟันด้วยเรซินคอมโพสิต โดยใช้เรซินมอดิฟายด์กลาสไอโอโนเมอร์ซีเมนต์เป็นวัสดุ รองพื้น

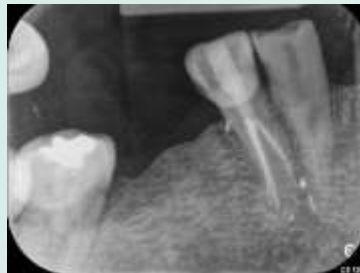
นัดติดตามผลการรักษา 3 เดือน ผู้ป่วยไม่มีอาการใดๆ สามารถใช้งานได้ปกติ เคาะคลำไม่เจ็บ ไม่พบตุ่มหนอง จากภาพถ่ายรังสีไม่พบเงาโปร่งรังสีบริเวณปลายรากฟัน (รูปที่ 15)

รูปที่ 15 ภาพถ่ายรังสีภายหลังติดตามอาการเป็นเวลา 3 เดือน
