ปรับปรุงคุณภาพกระบวนการปลูกขนกำมะหยี่ ในบริษัทผู้ผลิตชิ้นส่วน  
ยางขอบกระจกรถยนต์ ด้วยหลักการซิกส์ซิกมา  
Improvement of Flocking Process for Automotive  
Window Frame Rubber Manufactures Based on Six Sigma Principle

วีระวัฒน์ อินนุพัฒน์ และสุภาพร คูพิมาย

หลักสูตรบริหารธุรกิจมหาบัณฑิต มหาวิทยาลัยเทคโนโลยีราชมงคลธัญบุรี

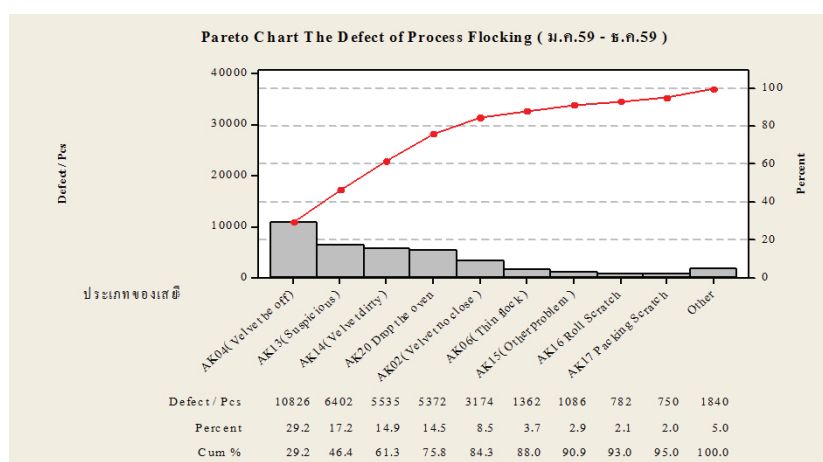
ภาพ 1 Pareto แสดงปัญหาที่พบในกระบวนการปลูกชนกัมมะหยี่

จากภาพ 1 พบว่าของเสียที่พบมากที่สุดตามลำดับดังนี้ (1) กำมะหยี่แหงนหลุด (2) กำมะหยี่เป็นปม (3) กำมะหยี่เลอะผิวงานและ (4) ชิ้นงานตกตู้

ดังนั้นเมื่อนำทั้ง 4 ปัญหามารวมกันจะมีสัดส่วนของเสียสูงถึงร้อยละ 75.80 ของ ของเสียทั้งหมดจึงทำให้ผู้วิจัยมุ่งเน้นที่จะแก้ปัญหาทั้ง 4 ปัญหา

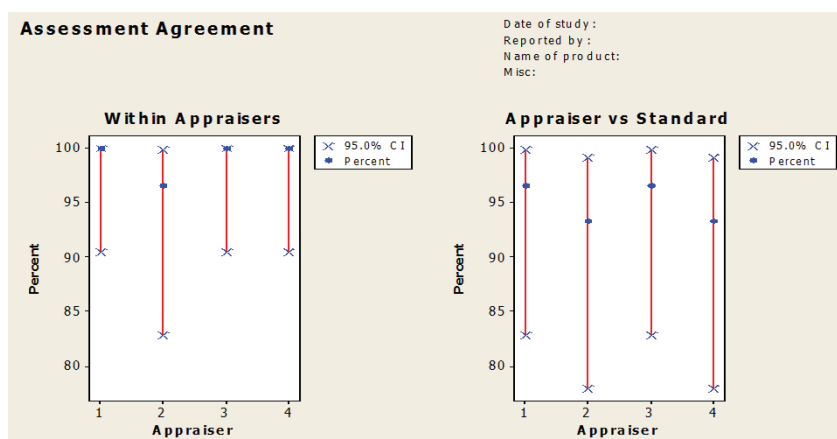
ภาพ 2 ความสามารถในการวัดซ้ำของพนักงานและประสิทธิภาพความไม่เอนเอียงของการตรวจสอบในช่วงความเชื่อมั่น 95% (โปรแกรมวิเคราะห์ผลทางสถิติ Minitab)

จากตารางที่ 2 แสดงให้เห็นว่าผลที่ได้จากการวิเคราะห์การตรวจสอบของพนักงานทั้ง 4 คน ผ่านเกณฑ์การยอมรับ (Longnil, 2014) ซึ่งสามารถทำให้มั่นใจได้ว่าในขั้นตอนการวัด ไม่ส่งผลต่อการเกิดปัญหาในกระบวนการปลูกขนกำมะหยี่

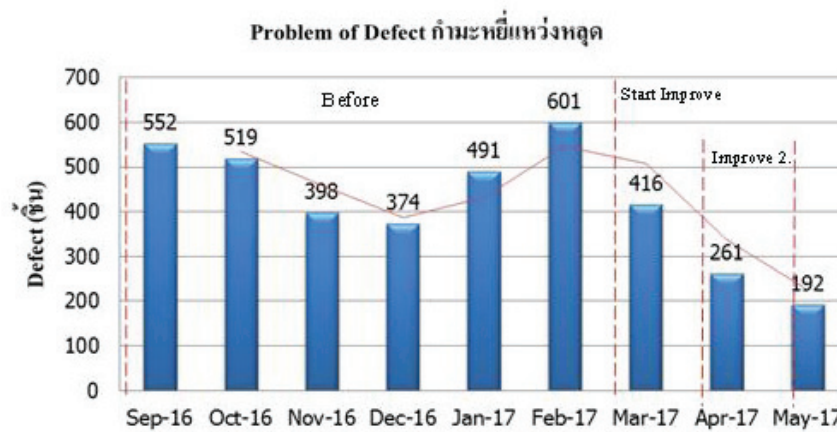
จากการวิเคราะห์ด้วย Why-Why Analysis ทำให้ทราบว่าสาเหตุที่อาจจะทำให้เกิดปัญหากำมะหยี่แหง่หลุด เกิดจาก 3 สาเหตุ คือ (1) ออกแบบ Roller ลำเลียงชิ้นงานไม่เหมาะสม (2) ใช้ขนาดท่อลมเป่าชิ้นงานไม่เหมาะสม และ (3) อุปกรณ์ที่ใช้ควบคุมปริมาณการดูด

ภาพ 7 กราฟเปรียบเทียบอัตราส่วนของเสียที่เกิดขึ้น ก่อนและหลังการปรับปรุงปัญหากำมะหยี่แหงหลุด

จากขั้นตอนการวิเคราะห์พบว่าสาเหตุของการเกิดปัญหา กำมะหยี่แหง่หลุด คือ (1) ออกแบบ Roller ลำเลียงชิ้นงานไม่เหมาะสม (2) ใช้ขนาดท่อลมเป่าชิ้นงานไม่เหมาะสม และ (3) อุปกรณ์ที่ใช้ควบคุมปริมาณการดูด ซึ่งในขั้นตอนการปรับปรุงนี้จะทำการแก้ไขโดย (1) จะใช้การ Design เข้ามาช่วยแก้ปัญหา และ (2) ทำการปรับเปลี่ยนและติดตั้งอุปกรณ์เพิ่มเติม

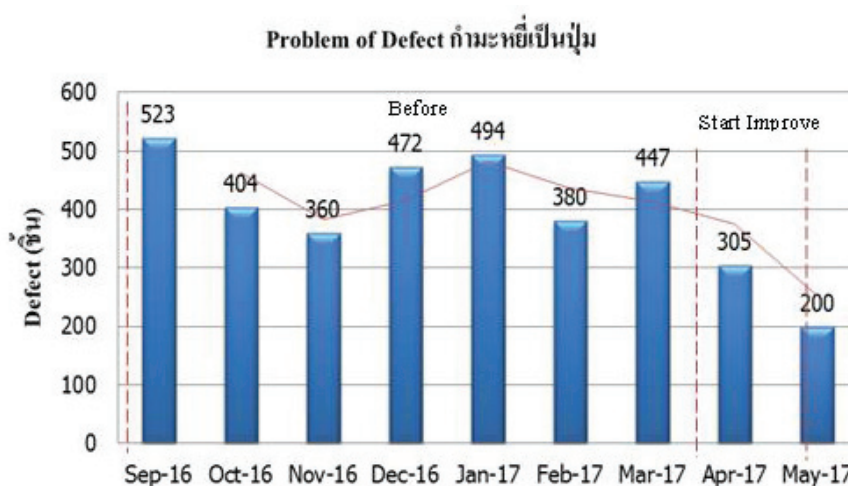
กำมะหยี่เป็นปุม สาเหตุการเกิดคือ ไม่ได้ลับคม ใบมีด ความหนาของใบมีดไม่เหมาะสม ขนาดของช่อง ตะแกรงมีความใหญ่ เรื่องความสะอาดของอุปกรณ์ที่ใช้ในการผลิต ซึ่งในขั้นตอนการปรับปรุงจะทำการตรวจสอบ และทำการปรับปรุงแก้ไข

ภาพ 11 กราฟเปรียบเทียบอัตราส่วนของเสียที่เกิดขึ้น ก่อนและหลังการปรับปรุงปัญหากัมมะหยี่เป็นปม

สาเหตุของปัญหาเรื่องความสะอาดของอุปกรณ์ที่ใช้ในการผลิต ซึ่งมีอยู่ทั้งหมด 2 ส่วนด้วยกัน คือ (1) ชุดข้อต่อท้าวและชุดผสมท้าว (2) ชุดแม่เหล็กดักเศษ ดังนั้นจึงได้

ทำความสะอาดและทำการเปลี่ยนอุปกรณ์ข้อต่อรวมไปถึงชุดผสมท้าวทั้งหมด เพื่อไม่ให้มีคราบเกาะติดบริเวณดังกล่าว

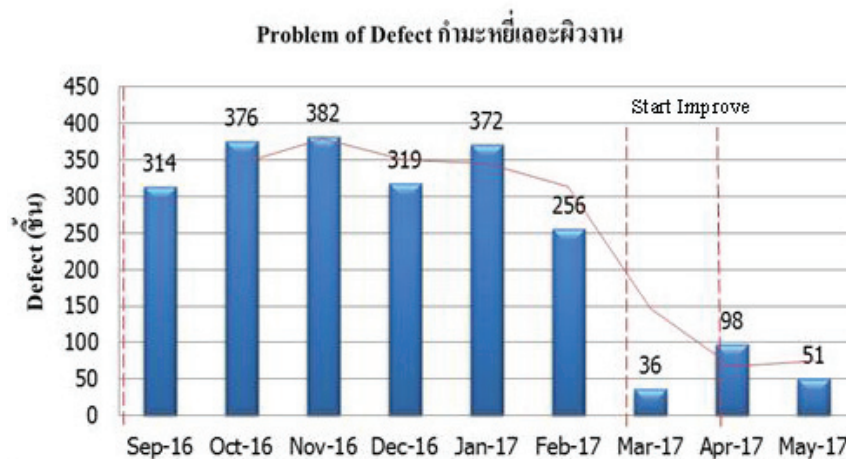
กัมมะหยี่เลอะผิวงาน สาเหตุการเกิดคือ อ่างท้าวชำรุด ชิ้นงานเคลื่อนที่ผิดตำแหน่ง Sensor ไม่ตัดการทำงาน ซึ่งในขั้นตอนการปรับปรุงจะทำการตรวจสอบและทำการปรับปรุงแก้ไข

ภาพ 14 กราฟเปรียบเทียบอัตราส่วนของเสียที่เกิดขึ้น ก่อนและหลังการปรับปรุงปัญหากำมะหยี่เลอะผิวงาน

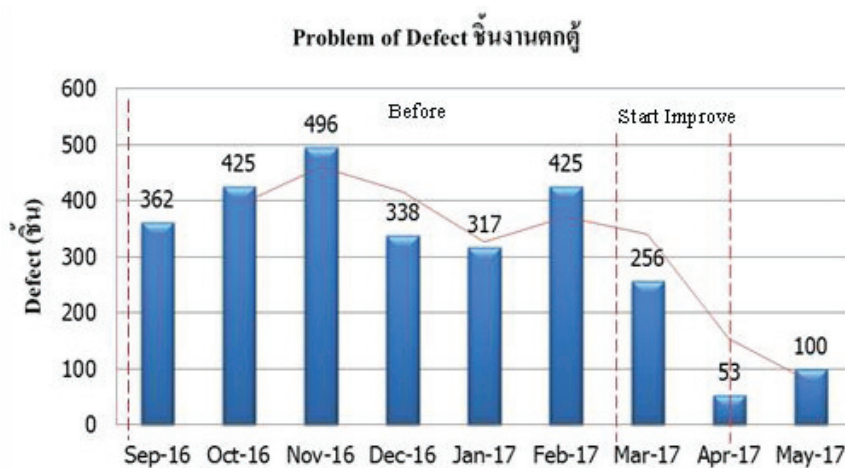
ภาพ 16 กราฟเปรียบเทียบอัตราส่วนของเสียที่เกิดขึ้น ก่อนและหลังการปรับปรุงปัญหาชิ้นงานตกตู้

ส่วนปัญหาชิ้นงานตกตู้ สาเหตุการเกิด คือ รางโค้ง รางเสียรูป และขायกชิ้นงานออกแบบไม่เหมาะสม ซึ่งในขั้นตอนการปรับปรุงจะใช้การ Design เพื่อปรับปรุงให้เหมาะสมกับการใช้งาน และการเปลี่ยนอุปกรณ์ เพื่อแก้ไข้ปัญหา
