**การสอบสวนกรณีการเสียชีวิตจากการขาดอากาศในที่อับอากาศ**  
**โรงงานผลิตยางสกริมเครพ ต.พังลา อ.สะเตา จ.สงขลา 13-16 สิงหาคม 2562**

สำนักงานป้องกันควบคุมโรคที่ 12 สงขลา

**Investigation of cases death from fermented Biogas at skim crepe rubber factory,  
Phangla subdistrict, Sadoa district, Songkhla on August 13-16, 2019**

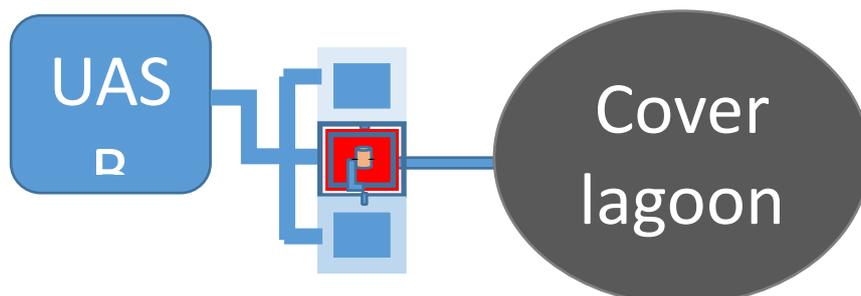
เหตุการณ์ครั้งนี้เกิดขึ้นในสถานประกอบการแห่งหนึ่งซึ่งเป็นโรงงานผลิตยางสกีมเครพส่งออก ได้จ้างเหมาบริษัทสิ่งแวดล้อมภาคใต้ให้ออกแบบและควบคุมการก่อสร้างระบบบำบัดน้ำแผนที่จุดเกิดเหตุ

เสีย โดยผู้รับเหมาช่วงมารับงานสร้างบ่อพักน้ำเสีย ขนาดกว้าง 1.5 เมตร X ยาว 1.5 เมตร X ลึก 1.9 เมตร จำนวน 3 บ่อ เริ่มต้นในวันที่ 31 กรกฎาคม 2562 มีคนงานจำนวน 6 คน ก่อนเข้าทำงานในพื้นที่ได้เข้ารับการอบรมความปลอดภัยของโรงงาน 1 ชั่วโมง ก่อสร้างแล้วเสร็จภายใน 8 วัน โดยมีเจ้าของบริษัทที่ปรึกษาด้านสิ่งแวดล้อมของโรงงานเป็นผู้ควบคุม เมื่อตรวจพบว่าบ่อมีรอยรั่วจึงแจ้งให้กลับมาแก้ไข ในวันที่ 12 สิงหาคม 2562 เวลา 13.00 น. (วันเกิดเหตุ) ผู้ควบคุมได้ให้คนงานรับเหมา 2 คน ลงไปใส่ข้อต่อท่อน้ำในบ่อพักที่ 2 เพื่อชะลอการไหลของน้ำเสียจากบ่อคลุม (Covered Lagoon) สำหรับแก้ไขงานบ่อน้ำพักที่ 3 ที่ทรุดตัว จากนั้นคนงานอีก 2 คนซึ่งเดินทางมาถึงที่เกิดเหตุที่หลัง พบคนงานและผู้ควบคุมนั่งหมดสติฟุ้งฝันอยู่ในบ่อทั้ง 3 คน คนงาน 1 คนซึ่งมาที่หลังจึงได้ลงไปช่วยและหมดสติในบ่อ รวมเป็น 4 คน คนงานอีกคนจึงได้รับแจ้งโรงงานทันที เวลา 13.15 น. เจ้าหน้าที่ของโรงงานได้ประสานแจ้งหน่วยกู้ชีพองค์การบริหารส่วนตำบลเขา มีเกียรติ ในขณะที่พนักงานโรงงานได้ช่วยกันเกี่ยวตัวคนงานหมดสติด้วยตะขอเหล็กขึ้นจากบ่อ 2 คน เวลา 13.28 น. ทีมกู้ชีพได้เดินทางมาถึงที่เกิดเหตุและช่วยเคลื่อนคนงานหมดสติที่เหลืออีก 2 คน โดยมีคนงานรับเหมาช่วง 1 คนอาสาลงไปช่วยและหมดสติ กู้ชีพได้ให้การปฐมพยาบาลจนรู้สึกตัวดีและกลับบ้านได้ ผู้ประสบเหตุทั้ง 4 รายได้รับการช่วยฟื้นคืนชีพและถูกส่งต่อโรงพยาบาลต่าง ๆ
