## การบูรณะฟันฟุสภาพช่องปากในผู้ป่วยที่มีฟันสีก่วมกับการสูญเสียมิติแนวตั้ง :

### รายงานผู้ป่วย 1 ราย

## Oral Rehabilitation in A Patient with Tooth Wear and Loss of Vertical Dimension: A Case Report

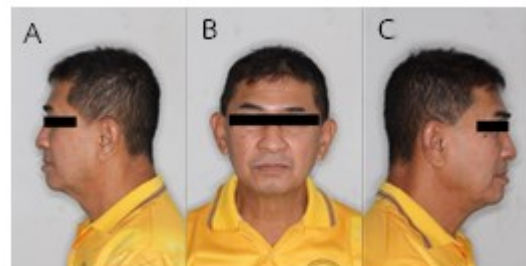
ภาพที่ 1 ภาพถ่ายใบหน้าผู้ป่วยก่อนการรักษา

จากการตรวจภายนอกช่องปาก ลักษณะใบหน้าด้านซ้ายและขวามีความสมมาตร (symmetry) รูปใบหน้าด้านตรงมีลักษณะรูปสี่เหลี่ยม (square) ใบหน้าด้านข้างจากจุดระหว่างคิ้ว ฐานจมูกและปลายคาง มีลักษณะเป็น Class III straight facial profile (ภาพที่ 1) ไม่พบสิ่งผิดปกติ

A : ด้านซ้าย B : ด้านหน้า C : ด้านขวา

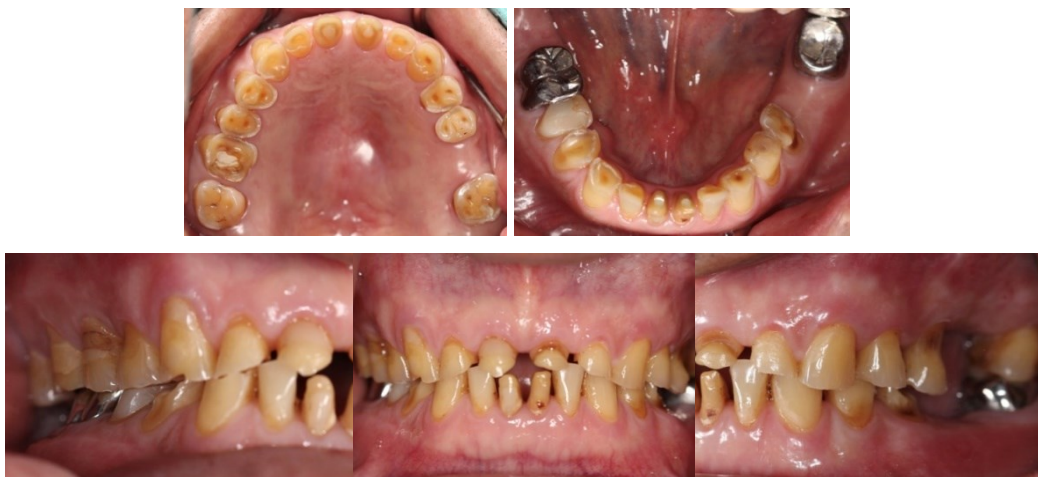
ภาพที่ 2 ภาพในช่องปากก่อนการรักษา

จากการตรวจในช่องปาก (ภาพที่ 2) ไม่พบสิ่งผิดปกติบริเวณริมฝีปาก แก้ม ฟันช่องปาก ลิ้น และคอหอยหลังช่องปาก (oropharynx) ลิ้นมีขนาดและการเคลื่อนที่ปกติ น้ำลายมีคุณภาพและปริมาณปกติ ไม่มีการบวมโตของต่อมน้ำลาย สภาวะของเนื้อเยื่อปริทันต์ พบเหงือกอักเสบ ร่วมกับมีหินน้ำลายและคราบจุลินทรีย์ ความลึกของร่องปริทันต์ (sulcus depth) โดยทั่วไปมีค่า 1-3 มิลลิเมตร และมีปริมาณเหงือกยึด (attached gingiva) 2-5 มิลลิเมตร ไม่พบฟันโยก ขากรรไกรบนและล่างเป็นรูปตัว U (U-shape) พบบริเวณไร้ฟัน (edentulous area) ที่ตำแหน่งฟันซี่ 26, 36, 47 สภาพสันเหงือกปกติดี ฟันมีการตอบสนองต่อเครื่องทดสอบความมีชีวิตของเนื้อเยื่อในด้วยไฟฟ้า (pulp tester) ฟันหน้าและฟันหลังพบการสึกเหตุดเคี้ยว สึกจากกรด และ คอ ฟัน สึกซี่ 12, 11, 21, 22 มีความยาวตัวฟันสั้นกว่าปกติ

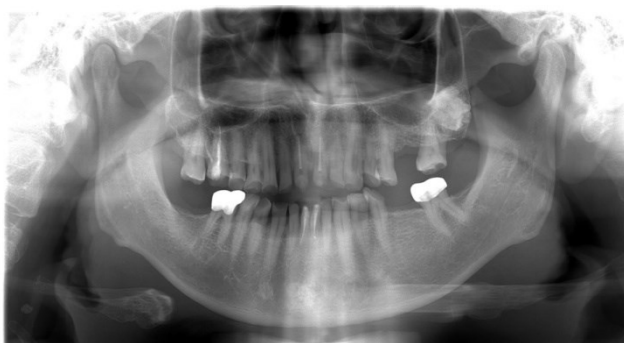
ภาพที่ 3 ภาพรังสีแพโนรามาก่อนการรักษา

การตรวจทางภาพถ่ายรังสี (ภาพที่ 3, 4) ภาพถ่ายรังสีขากรรไกรพบหัวคอนตายล์มีรูปร่างปกติ เส้นกระดูกขากรรไกรมีลักษณะปกติ (normal bone trabecula) โพรงอากาศขากรรไกรบน (maxillary sinus) ปกติ มีฟันฝังซี่ 28 ฟันทุกซี่มีความต่อเนื่องของผิวกระดูกเข้าฟัน (continued alveolar lamina dura) ไม่มีพยาธิสภาพรอบปลายรากฟัน ความกว้างของช่องเอ็นยึดปริทันต์ (periodontal ligament space) อยู่ในเกณฑ์ปกติ อัตราส่วนตัวฟันต่อรากฟัน (crown-root ratio) มีค่า 1:1 ถึง 1:1.5 สันกระดูกเข้าฟัน (crestal bone) โดยทั่วไปอยู่ในระดับ 2-3 มิลลิเมตรจากรอยต่อระหว่างเคลือบฟันและเคลือบรากฟัน ซี่ 16, 17, 27 มีการละลายกระดูกเข้าฟันระดับปานกลาง ซี่ 16, 11, 21, 31, 41 ได้รับการรักษาลงรากฟัน ซี่ 46, 36 ครอบฟันโลหะล้วนขอบแนบสนิท

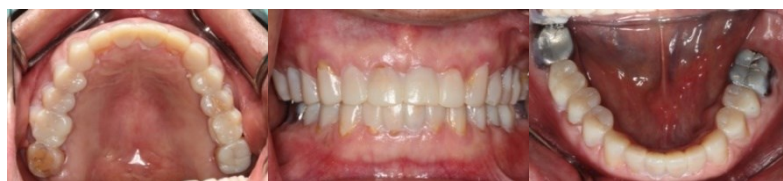
ภาพที่ 6 ภาพแสดงวัสดุม็อคอัพ (mock up) ในปาก

5. ถ่ายทอดความสัมพันธ์จากขึ้นหล่อขึ้นผึ้งวินิจฉัยมาสู่ในปากโดยใช้วัสดุเรซินคอมโพสิตชนิดบิสแอส (Protemp™4, 3M ESPE) สี A3 ประเมินรูปร่างฟันที่ออกแบบ สอบถามความพึงพอใจของคนไข้ และใช้การม็อคอัพ (mock up) เป็นแนวทางในการกรอฟันในขั้นตอนต่อไป (ภาพที่ 6)

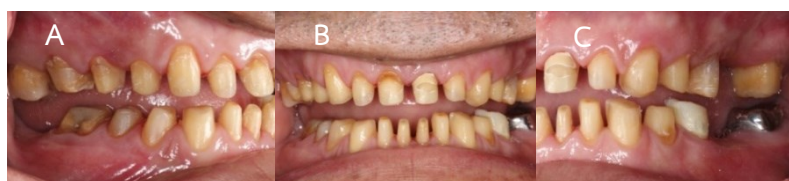
ภาพที่ 7 ภาพแสดงการกรอเตรียมฟัน A : ด้านขวา B : ด้านหน้า C : ด้านซ้าย

10. กรอเตรียมฟันขั้นสุดท้าย (final tooth preparation) ในฟันบนและล่าง พิมพ์รอยพิมพ์ขั้นสุดท้าย (final impression) เทรอยพิมพ์ด้วยพลาสติกเรซิน (dental stone type IV) เพื่อทำขึ้นหล่อหลักและแบบถอดที่มีหมุดยึด (master cast with a removable die, Pindex system) และเลือกสีครอบฟัน สะพานฟันและวีเนียร์ร่วมกับผู้ป่วย โดยใช้แผงเทียบสีของ vita classic ได้สี A2

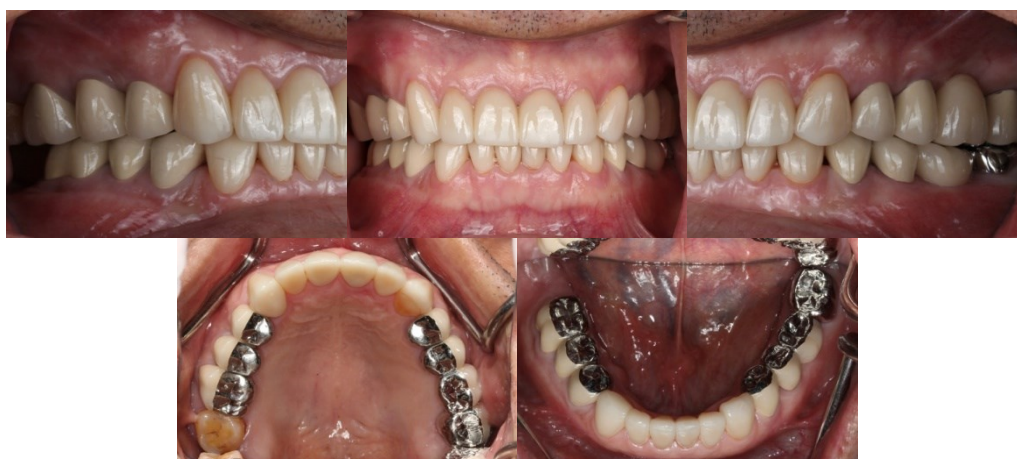
ภาพที่ 10 ภาพในช่องปากหลังการรักษา

จากการติดตามการรักษาหลังใส่ฟันปลอม ติดแน่นเป็นระยะเวลา 2 ปี ผู้ป่วยมีความพึงพอใจ และสามารถเคี้ยวใช้งานได้ปกติ ไม่มีปัญหา ตรวจภายในช่องปากพบว่าพบว่ามีสภาพเหงือกและฟันอยู่ในเกณฑ์ปกติ ฟันไม่มีการโยก ไม่มีอาการเจ็บปวด

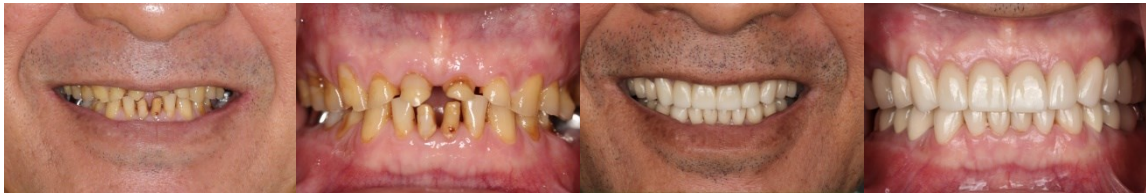
ภาพที่ 13 เปรียบเทียบก่อนการรักษาและการติดตามผลการรักษาปีที่2

ข้อต่อขากรรไกร กรอบฟันและสะพานฟันอยู่ในสภาพดี ไม่แตกบิ่น ไม่มีจุดสบกระแทก กรอบฟัน สะพานฟันมีความแนบสนิท ผู้ป่วยสามารถดูและทำความสะอาดช่องปากได้ดี (ภาพที่ 13)

ภาพรอยยิ้มของผู้ป่วยและภาพด้านหน้าของฟันสบกันตำแหน่งสบสนิทมากที่สุด
